2024

**Upravljanje intruzijom soli u poljoprivrednim
poljima doline rijeke Neretve**

DIPLOMSKI RAD

**Managing salt intrusion in agricultural fields of
the Neretva river valley**

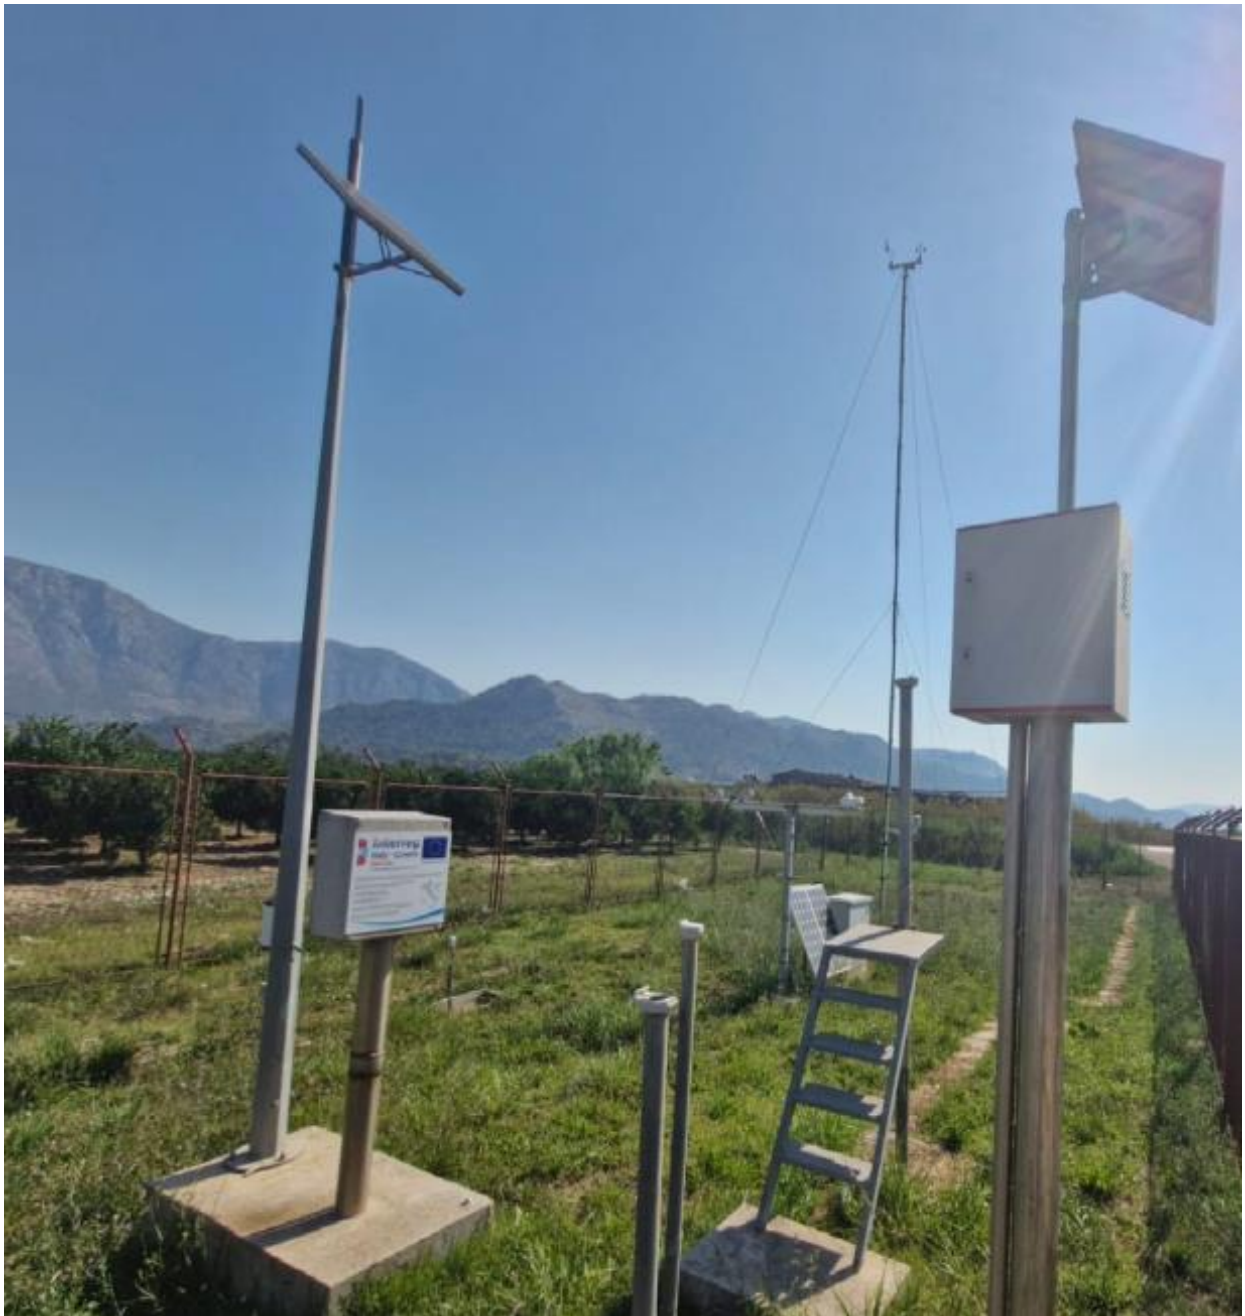
Slika 16: Piezometri P2, D2, automatska meteorološka postaja Jasenska (Izvor: DHMZ)

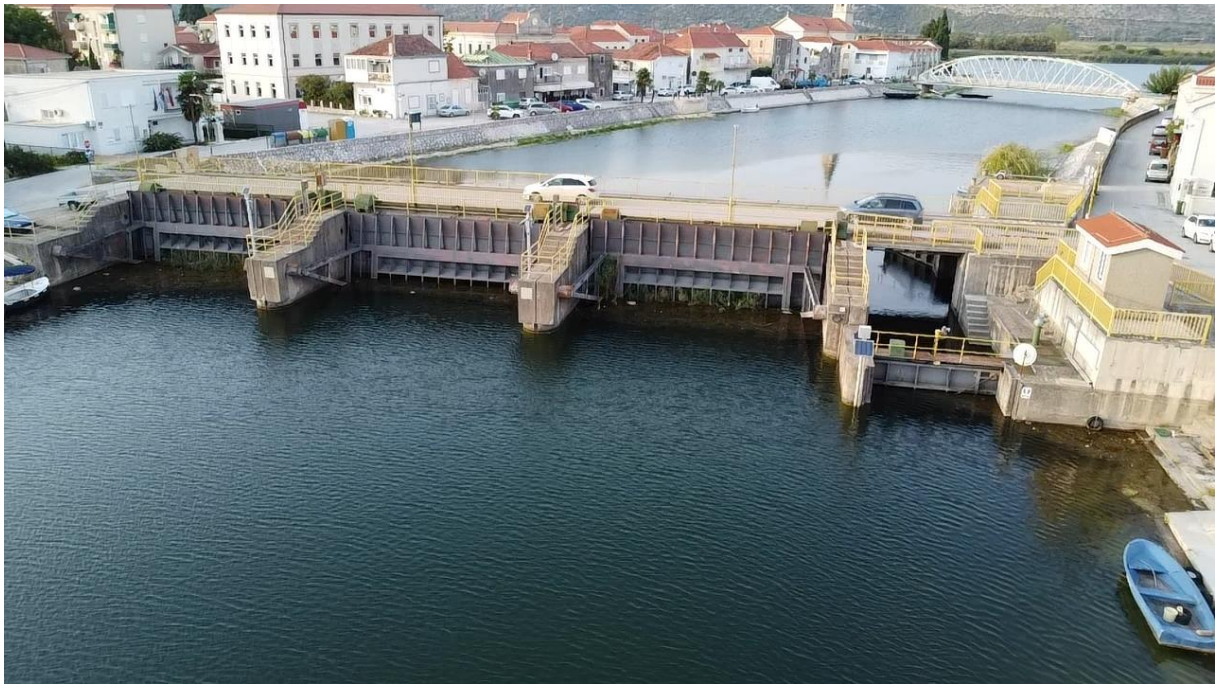
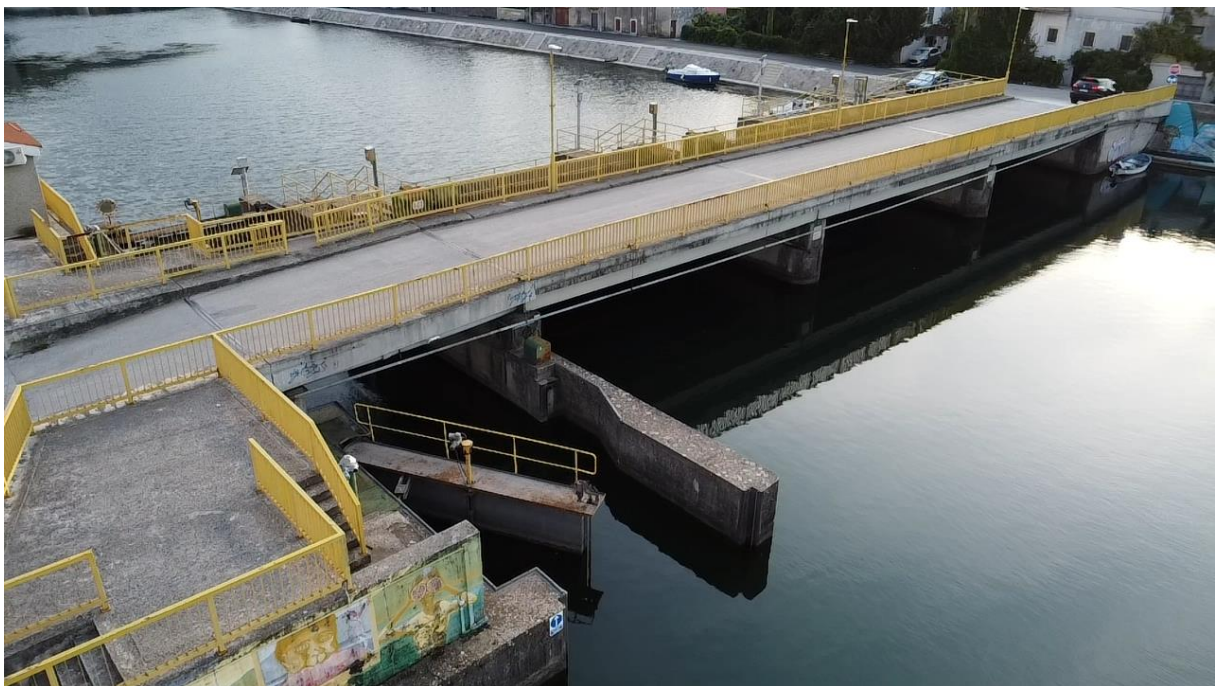
Kako bi se pokušao smanjiti negativan utjecaj soli na ranije spomenute poljoprivredne površine, izgrađen je sustav ustava i brodskih prevodnica koji omogućuje stvaranje i održavanje slatkovodnoga bazena u Maloj Neretvi osiguravajući stabilan izvor slatke vode za navodnjavanje. Objekti su građeni tijekom 60-ih i 70-ih godina prošloga stoljeća. Ustave su strateški postavljene (slika 23) na Maloj Neretvi na ušću (slika 24, slika 25) i u blizini Opuzena (slika 26, slika 27). Njihova je primarna funkcija stvaranje barijere između slane morske vode i slatkovodnih tokova, čime se omogućava formiranje slatkovodnoga bazena u Maloj Neretvi.

Slika 26: Ustave (s brodskom prevodnicom) na Maloj Neretvi kod Opuzena

Slika 27: Ustave (s brodskom prevodnicom) na Maloj Neretvi kod Opuzena

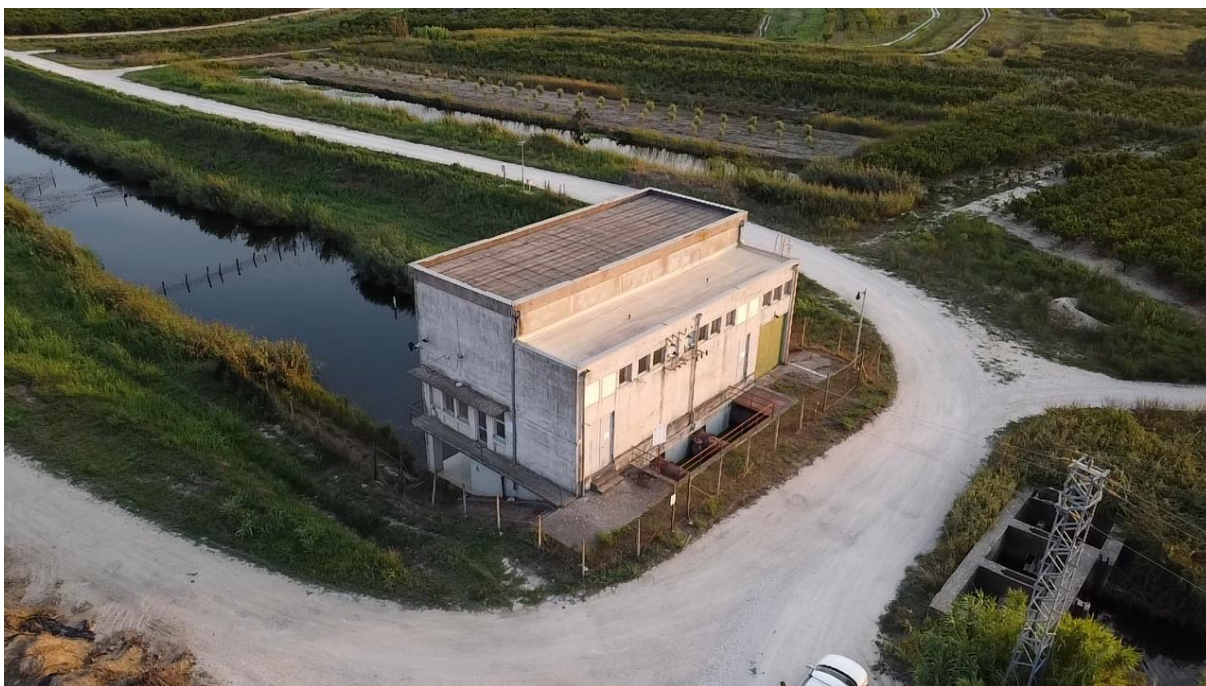
Slika 40: Crpna stanica Prag

Slika 41: Crpna stanica Prag
