Undergraduate thesis / Završni rad

Degree Grantor / Ustanova koja je dodijelila akademski / stručni stupanj: **University of Zagreb, Faculty of Civil Engineering / Sveučilište u Zagrebu, Građevinski fakultet**

SANACIJA HIDROIZOLACIJE ZGRADA

REPAIR OF THE WATERPROOFING OF BUILDINGS

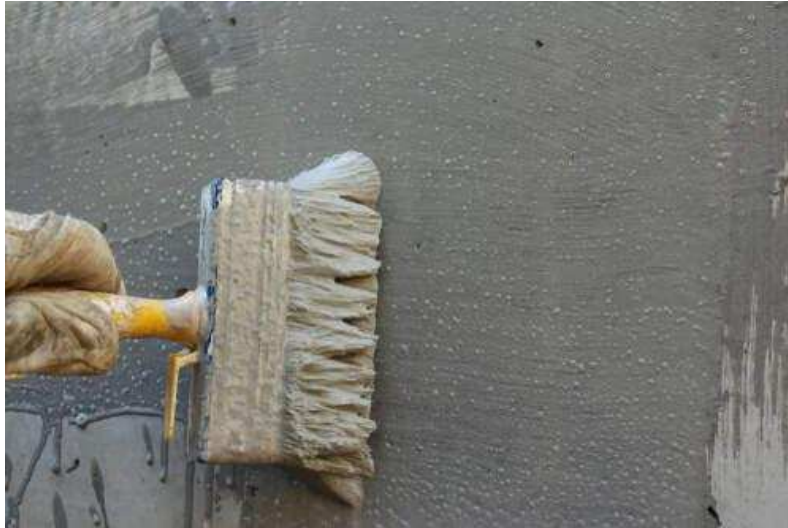
Svaki od navedenih vrsta ima svoje prednosti i nedostatke. Neke od zajedničkih prednosti premaza na bazi cementa su jednostavna primjena, dostupnost, izdržljivost, dobro prianjanje i mogućnost nanošenja na podlogu koja nije potpuno suha. S druge strane, bitan nedostatak koji valja spomenuti je nizak stupanj elastičnosti što se očituje u pojavi pukotina kod većih pomaka ili čak običnog slijeganja. [8]

Slika 3.: Cementni premaz [3]

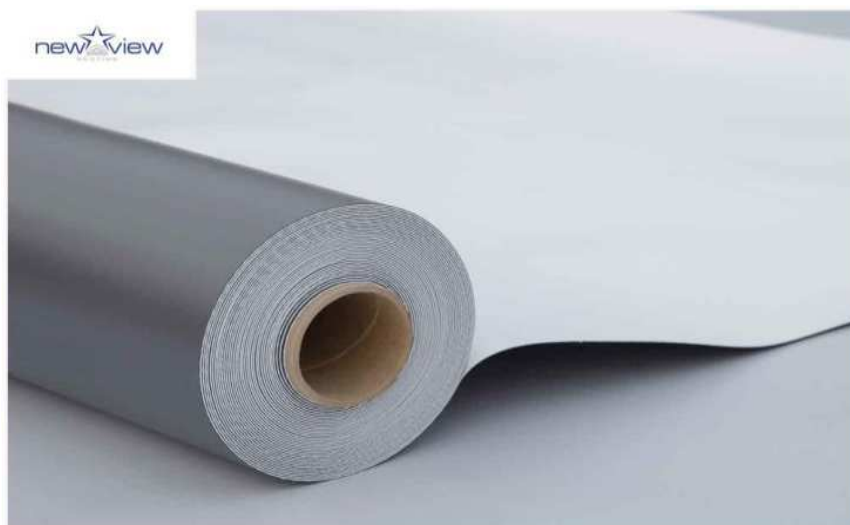
PVC membrane ili membrane od polivinil klorida izrađuju se od PVC smole s dodatkom plastifikatora, UV stabilizatora i drugim aditiva. Lako se postavlja i dužeg je vijeka trajanja u odnosu na ostale proizvode (preko 20 godina za krovove, a 50 godina za podzemne prostore).

Slika 4.: PVC membrana[4]

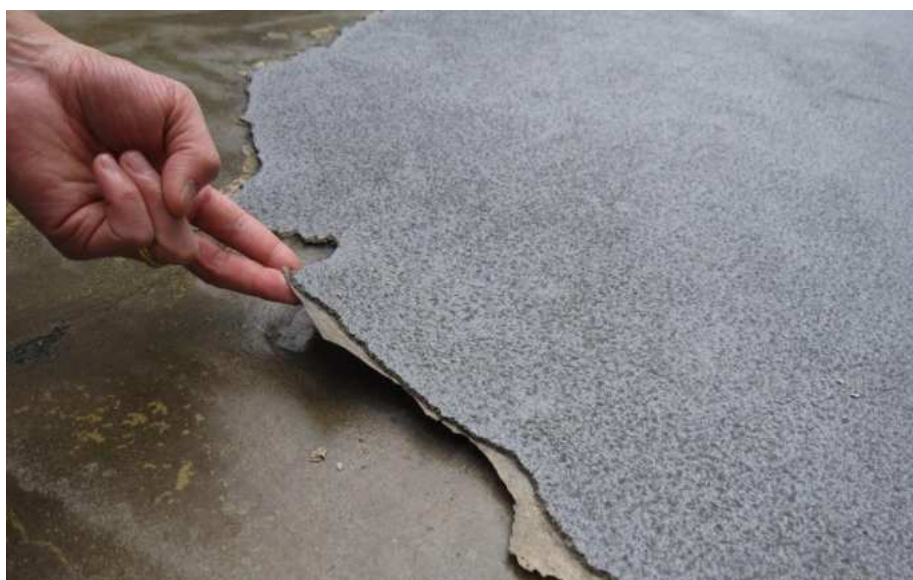
Nepromišljena praksa uključuje nepravilnu pripremu površine prije nanošenja materijala, neravnomjerne premaze ili nedovoljno vrijeme sušenja određenih proizvoda. Isto tako, posebnu pozornost treba obratiti na mjesta kao što su balkoni i prozori kod kojih može doći do prodora vode ako se radi o nepravilnoj izvedbi. [10]

Slika 6.: Posljedice lošeg izvođenja [6]

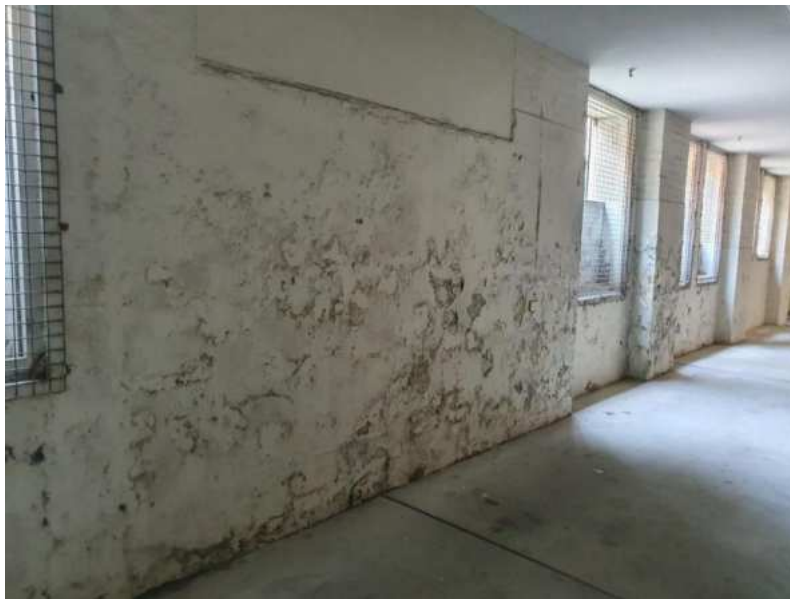
Čak i manja curenja ili pukotine ne treba zanemariti jer mogu dovesti do značajnih posljedica uslijed širenja vode kroz kritične dijelove konstrukcije. Redovito održavanje brtve na prozorima i vratima ima isto tako veću važnost. Ako se bilo kakav defekt uoči ne smije se zanemariti i treba se prijaviti stručnim osobama kako bi se sanirao na ispravan način. [11]

Slika 7.: Posljedice neodržavanja

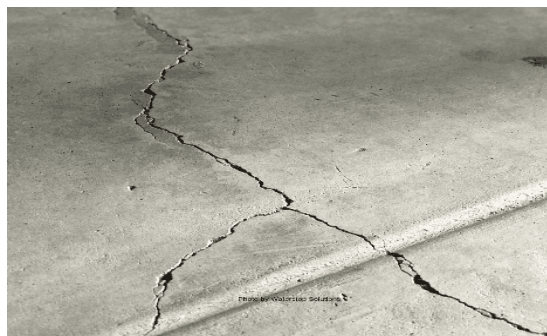
Nezaobilazan dio armiranobetonskih konstrukcija čine pukotine. Zato je prije postavljanja hidroizolacije bitno provjeriti da nema postojećih pukotina u betonu. Manje pukotine moguće je sanirati dvostrukim slojem hidroizolacije dok je veće pukotine potrebno zatrpati punilom.

Slika 9.: Pukotine u betonu [9]

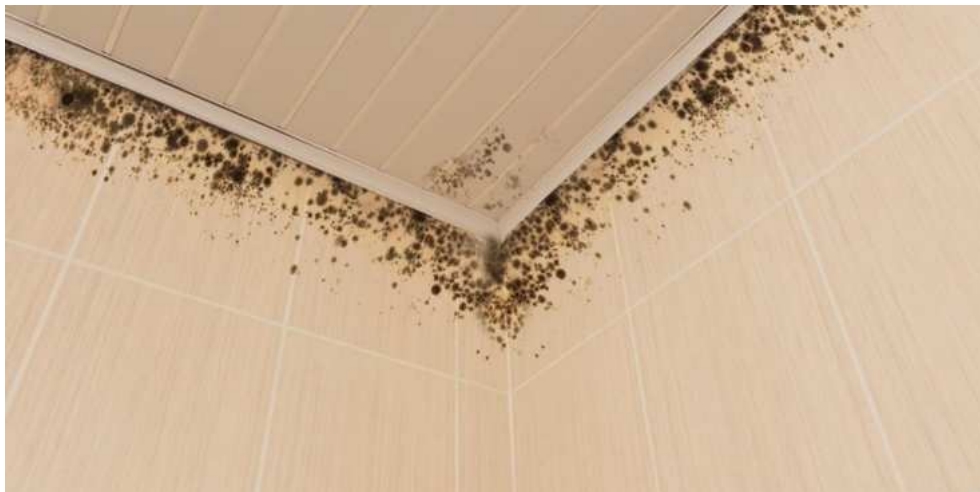
U uvjetima vlage nastaje plijesan. Ona se vrlo brzo širi u vlažnim prostorima i uzrokuje ozbiljne respiratorne probleme odnosno probleme s disanjem, kašalj, pogoršanje astme i druge. Iritacije, kihanje i osip nisu rijetka pojava, a kod dugoročnog izlaganja plijesni osoba može pretrpjeti i ozbiljnije zdravstvene posljedice. Uklanjanje plijesni odnosno saniranje hidroizolacije dugotrajan je i skup proces.

Slika 11.: Plijesan u kupaonici [11]

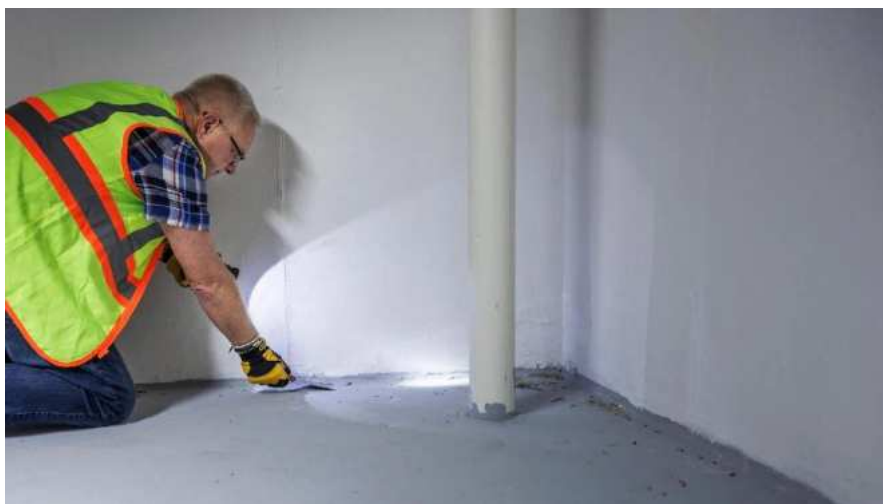
Tijekom ovakve vrste pregleda treba pokušati uočiti sljedeće probleme: pukotine ili odvajanja, izbočine ili neravne površine, razlike u bojama površina, eflorescencija, mrlje, nedostajuće elemente i sl.

Slika 13.: Vizualna inspekcija [13]

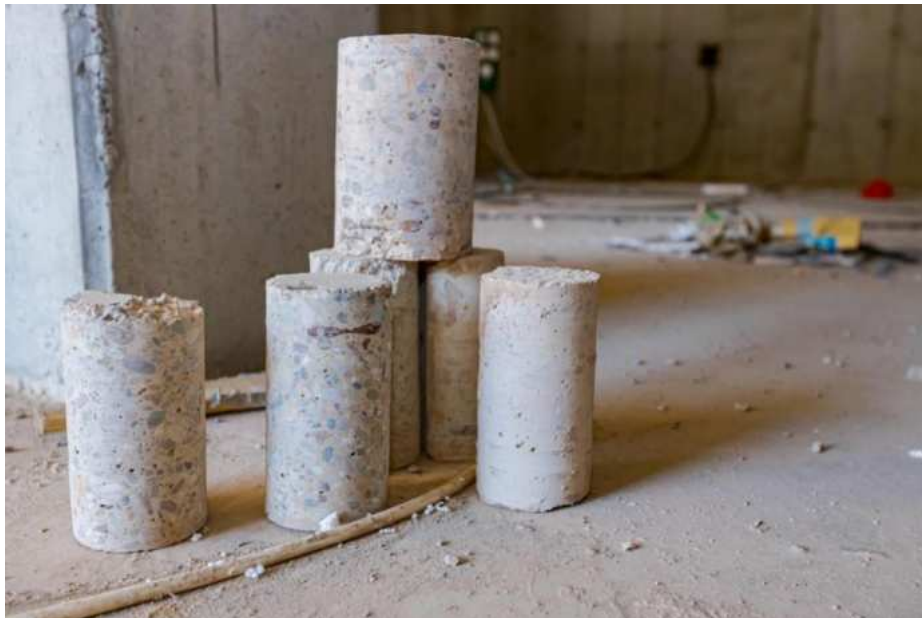
U slučajevima u kojim se uzrok ili ozbiljnost oštećenja ne može odrediti vizualnim ili nerazornim postupkom, morat će se ipak ukloniti dijelovi elemenata za koje se smatra da su kritični. Uzimaju se uzorci tipa jezgra, dijelovi zidova oko prozora ili dijelovi žbuke. Izdvojeni uzorci idu u laboratorij na daljnju analizu. Najčešće se ispituju tlačne ili vlačne čvrstoće materijala, ali provode se i kemijske analize kao i provjera uzorka na nepoželjne sastojke (kao kloride ili sulfite).

Slika 15.: Uzimanje uzoraka betona [15]

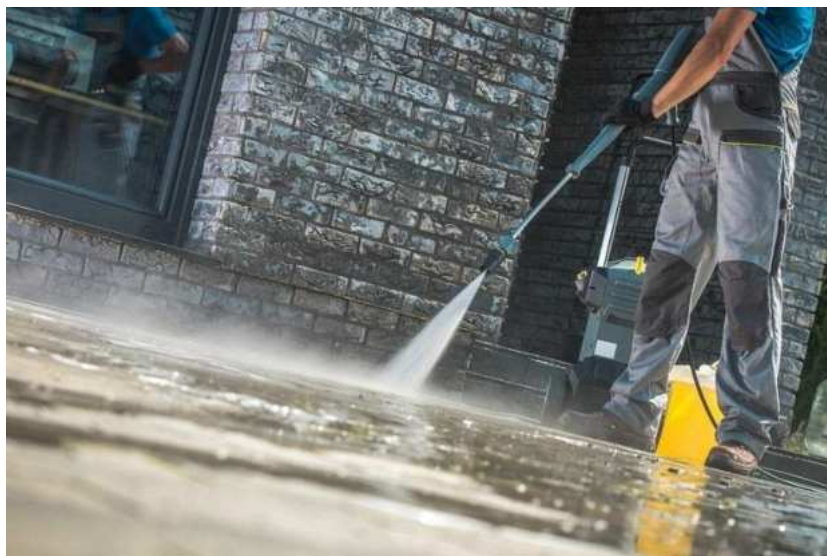
U široj upotrebi je pranje s vodom pod pritiskom posebice kao priprema za hidroizolaciju. Ovisno o količini prljavštine, čisti se pod većim ili manjim tlakom. Bitno je paziti kod rukovanja tlačnim strojevima kako slučajno ne bi došlo do oštećenja površine.

Slika 16.: Čišćenje vodom pod pritiskom [16]

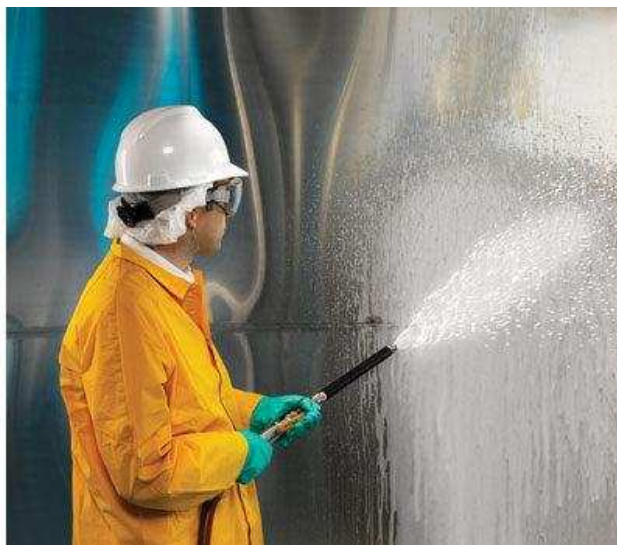
Kemijsko čišćenje koristi se u slučaju da se radi o nekim jačim nečistoćama koje voda ne može ukloniti kao na primjer plijesan ili boju. Kemijske otopine mogu biti kisele, organske ili alkalne. Nakon djelovanja kemikalija, površina se mora temeljito isprati vodom.

Slika 17.: Kemijsko čišćenje [17]

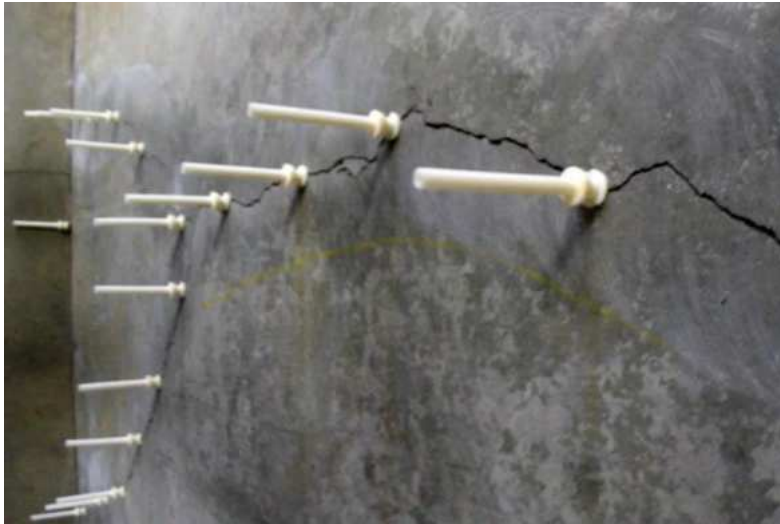
Proces ubrizgavanja provodi se pritiskanjem smole kroz otvore pukotine, a ako je riječ o većim pukotinama, otvori se buše i koriste se posebni uređaji koji osiguravaju kvalitetnu ispunu pukotine. Injektiranje kreće od najnižih otvora. Ovisno o karakteristikama same pukotine, curenje epoksida mora se spriječiti sa odgovarajućih strana elementa, drugim riječima, mora se pažljivo kontrolirati sveukupni proces ubrizgavanja.

Slika 21.: Injektiranje epoksidnom smolom [21]

Kao i kod prethodnih metoda, potrebno je očistiti svaku površinu na koju će se nanositi sredstva. Postoje razni priključci za injektiranje koji se uklanjaju onog trenutka kad se epoksid stvrdne.

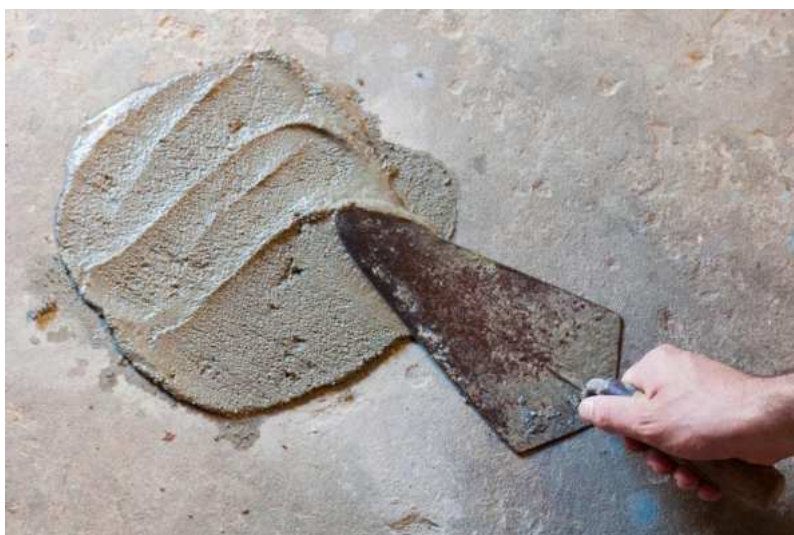
Zakrpe visoke čvrstoće koriste krute i suhe mješavine pa su pogodne za vertikalne elemente. Uspješni su u saniranju oštećenja i puknutih mjesta u betonu.

Slika 22.: Krpanje cementom [22]

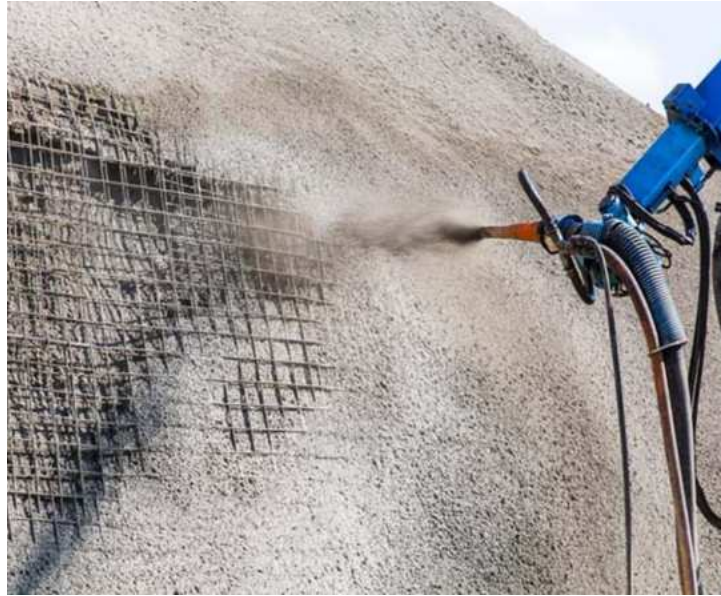
Za velike površine vrlo je učinkovit mlazni beton koji bitno ojačava elemente ili priprema za hidroizolaciju. Nanosi se opremom koja automatski miješa materijale prije pneumatskog špricanja.

Slika 23.: Mlazni beton [23]

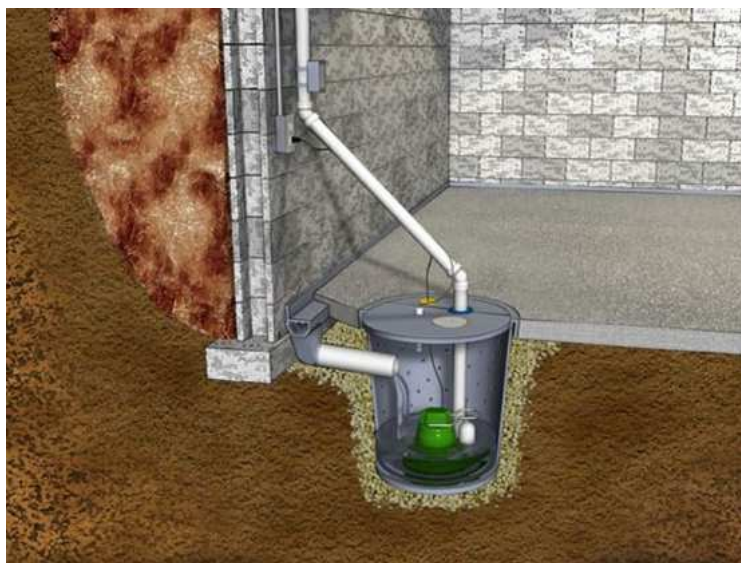
U čestoj upotrebi je i ugradnja pumpe koja odvodi i preusmjerava vodu što dalje od objekta. Takav sustav u kombinaciji sa sanacijom spojeva obično je zadovoljavajuće rješenje.

Slika 25.: Pumpa za odvodnju vode [25]
