**Undergraduate thesis / Završni rad**

# **SANACIJA HIDROIZOLACIJE ZGRADA**

ZAVRŠNI ISPIT

**REPAIR OF THE WATERPROOFING OF  
BUILDINGS**

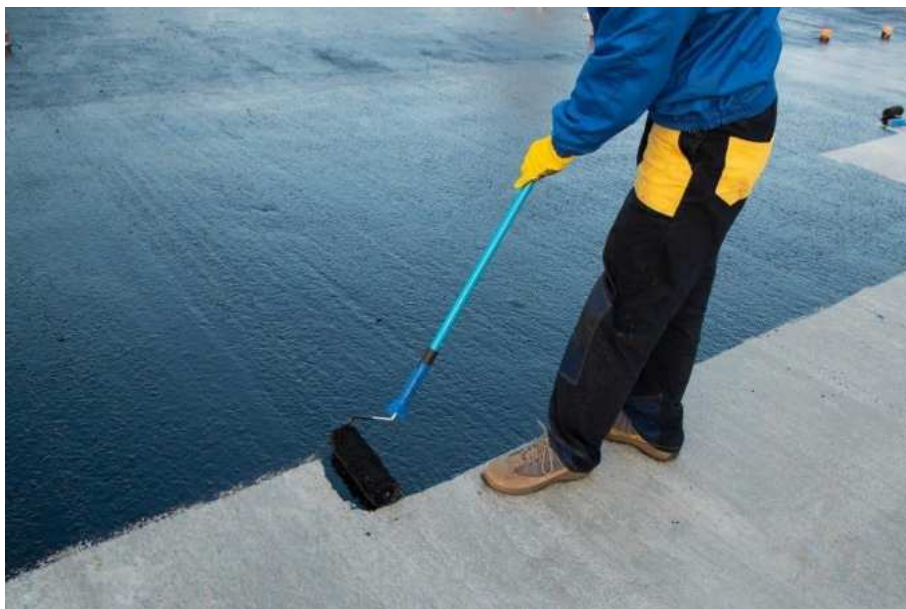
Bitumenska boja je fleksibilnog tipa i nanosi se valjcima ili četkama. Predviđena je za veće površine u obliku završnog sloja i osnovnog premaza za membranu. [5]

Slika 1.: Bitumenska boja [1]

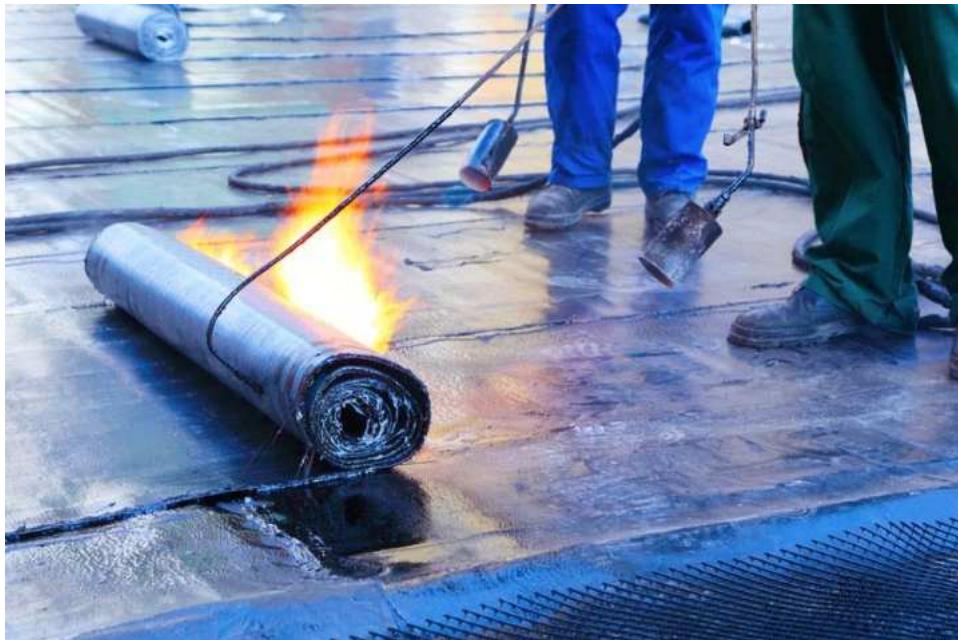
Bitumenske membrane su trake visoke čvrstoće, velike izdržljivosti i otpornosti na udarce. Elastičnost membrane pogodna je u slučaju toplinskih ili strukturnih širenja zgrade. Ponajviše je prikladna za upotrebu na ravnim krovovima. Trake se mogu nanositi toplim ili hladnim

postupkom. Zahtijevaju precizno izvođenje i obavezno se postavljaju na ravnu površinu, bez ikakvih šupljina i nepravilnosti. [6]

**Slika 2.:** Bitumenske membrane [2]

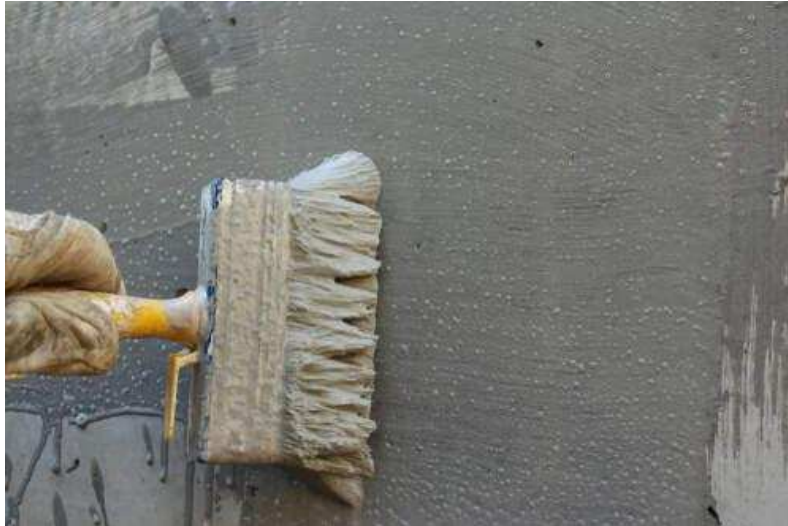
Svaki od navedenih vrsta ima svoje prednosti i nedostatke. Neke od zajedničkih prednosti premaza na bazi cementa su jednostavna primjena, dostupnost, izdržljivost, dobro prianjanje i mogućnost nanošenja na podlogu koja nije potpuno suha. S druge strane, bitan nedostatak koji valja spomenuti je nizak stupanj elastičnosti što se očituje u pojavi pukotina kod većih pomaka ili čak običnog slijeganja. [8]

**Slika 3.:** Cementni premaz [3]

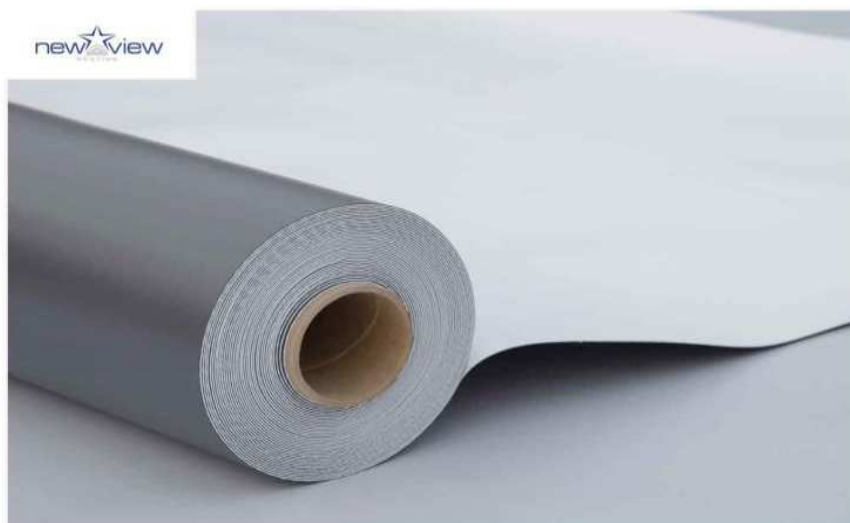
PVC membrane ili membrane od polivinil klorida izrađuju se od PVC smole s dodatkom plastifikatora, UV stabilizatora i drugim aditiva. Lako se postavlja i dužeg je vijeka trajanja u odnosu na ostale proizvode (preko 20 godina za krovove, a 50 godina za podzemne prostore).

**Slika 4.:** PVC membrana[4]

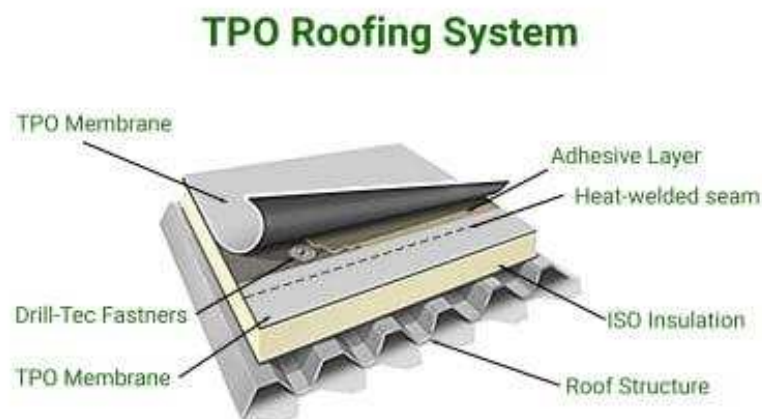
TPO membrana ili termoplastična poliolefinska membrana sastoji se od polipropilena i etilen – propilen gume. Folije su ojačane poliesterskom mrežom i sadrže razne dodatke za poboljšanje svojstava.

Pogodne su za krovove s manjim nagibom. U odnosu na PVC membrane, imaju nešto veću čvrstoću na lom i jače su. Također, u usporedbi s njima, nisu otporne na neke kemikalije.

**Slika 5.:** Postavljanje TPO membrane

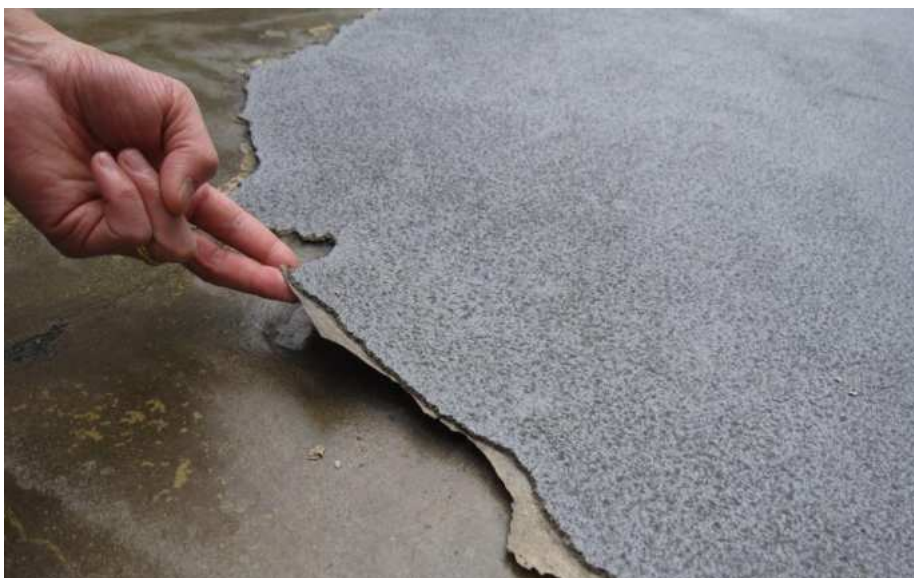
Nepromišljena praksa uključuje nepravilnu pripremu površine prije nanošenja materijala, neravnomjerne premaze ili nedovoljno vrijeme sušenja određenih proizvoda. Isto tako, posebnu pozornost treba obratiti na mjesta kao što su balkoni i prozori kod kojih može doći do prodora vode ako se radi o nepravilnoj izvedbi. [10]

**Slika 6.:** Posljedice lošeg izvođenja [6]

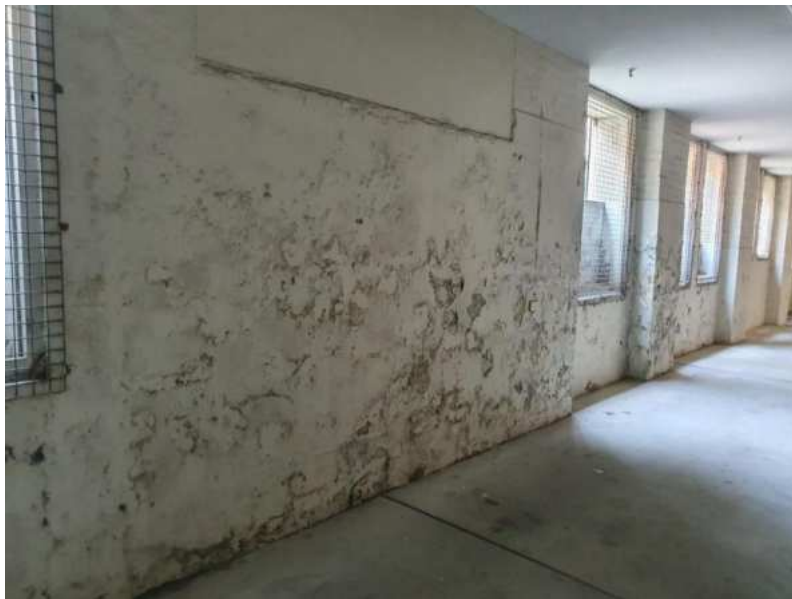
Čak i manja curenja ili pukotine ne treba zanemariti jer mogu dovesti do značajnih posljedica uslijed širenja vode kroz kritične dijelove konstrukcije. Redovito održavanje brtve na prozorima i vratima ima isto tako veću važnost. Ako se bilo kakav defekt uoči ne smije se zanemariti i treba se prijaviti stručnim osobama kako bi se sanirao na ispravan način. [11]

Slika 7.: Posljedice neodržavanja

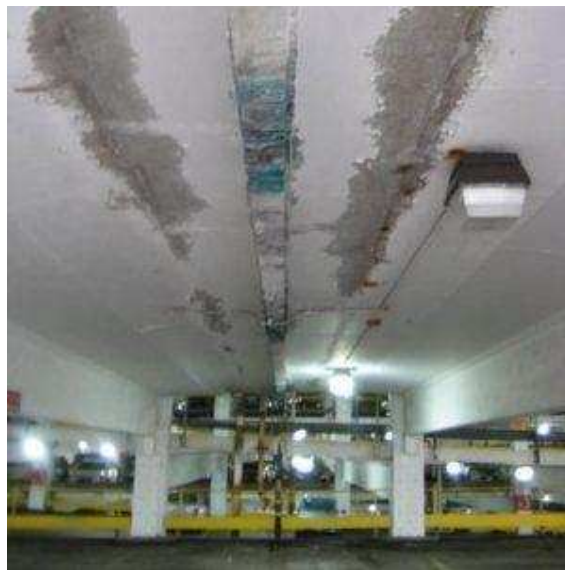
Kod svake zgrade dolazi do prirodnog procesa slijeganja koji uzrokuje manje pomake same konstrukcije i može doći do pukotina ili oštećenja kroz koje voda lako prodre.

Isto tako, prisustvom vibracija, bilo od potresa, građevinskih radova ili gustoće prometa, dolazi do narušavanja sustava hidroizolacije. [10]

Slika 8.: Curenje na mjestima spojeva [8]

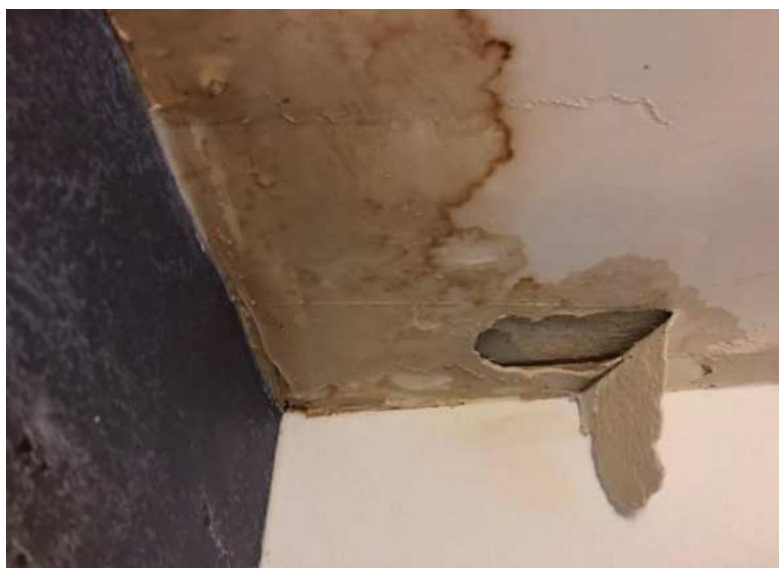
Bilo da se radi o drvenoj, betonskoj ili metalnoj konstrukciji, dugoročni utjecaj vlage uništava njezine dijelove. Elementi koji su napadnuti mogu biti nosivi čime se ugrožava i sama stabilnost konstrukcije. Što se kasnije reagira na problem, to troškovi sve više i više rastu. A popravci te vrste, koji uključuju potpunu sanaciju ili zamjenu pojedinih elemenata, mogu biti osjetno skupi.

Slika 10.: Oštećenje konstrukcije od vlage

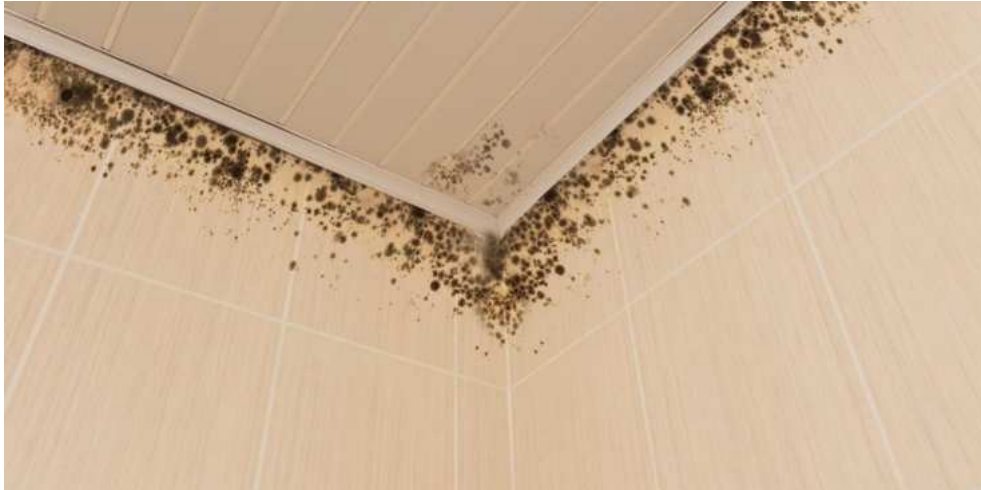
U uvjetima vlage nastaje plijesan. Ona se vrlo brzo širi u vlažnim prostorima i uzrokuje ozbiljne respiratorne probleme odnosno probleme s disanjem, kašalj, pogoršanje astme i druge. Iritacije, kihanje i osip nisu rijetka pojava, a kod dugoročnog izlaganja plijesni osoba može pretrpjeti i ozbiljnije zdravstvene posljedice. Uklanjanje plijesni odnosno saniranje hidroizolacije dugotrajan je i skup proces.

Slika 11.: Plijesan u kupaonici [11]

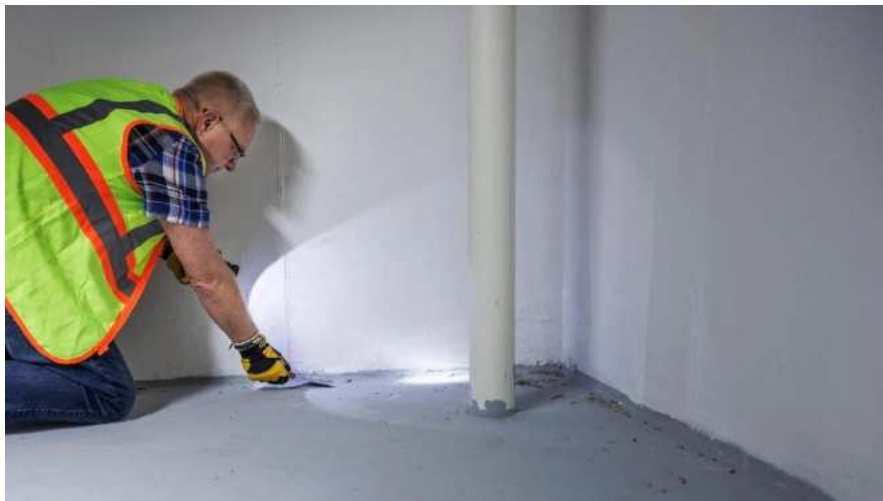
Tijekom ovakve vrste pregleda treba pokušati uočiti sljedeće probleme: pukotine ili odvajanja, izbočine ili neravne površine, razlike u bojama površina, eflorescencija, mrlje, nedostajuće elemente i sl.

**Slika 13.:** Vizualna inspekcija [13]

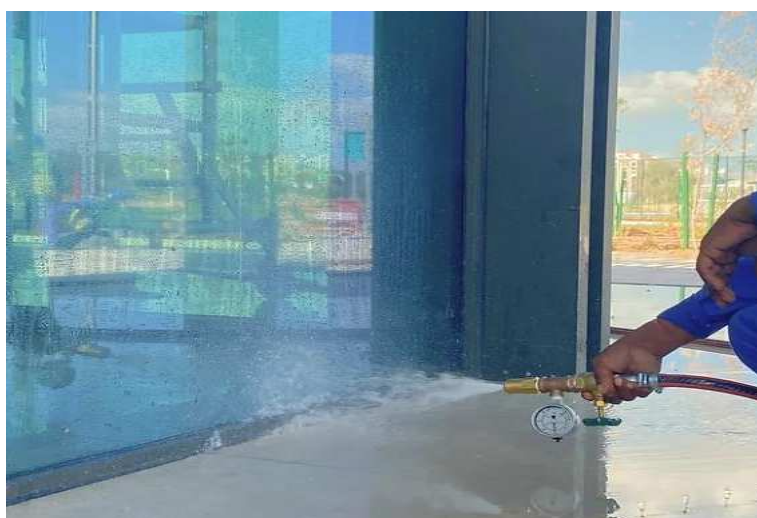
Testiranje vodom je jedna od češćih metoda koja se koristi u praksi. Voda se postupno primjenjuje na dijelove zgrade kako bi se utvrdilo događa li se igdje curenje ili upijanje vode. Njome se otkrivaju mjesta curenja, ali ne i uzrok.

**Slika 14.:** Testiranje fasade vodom [14]

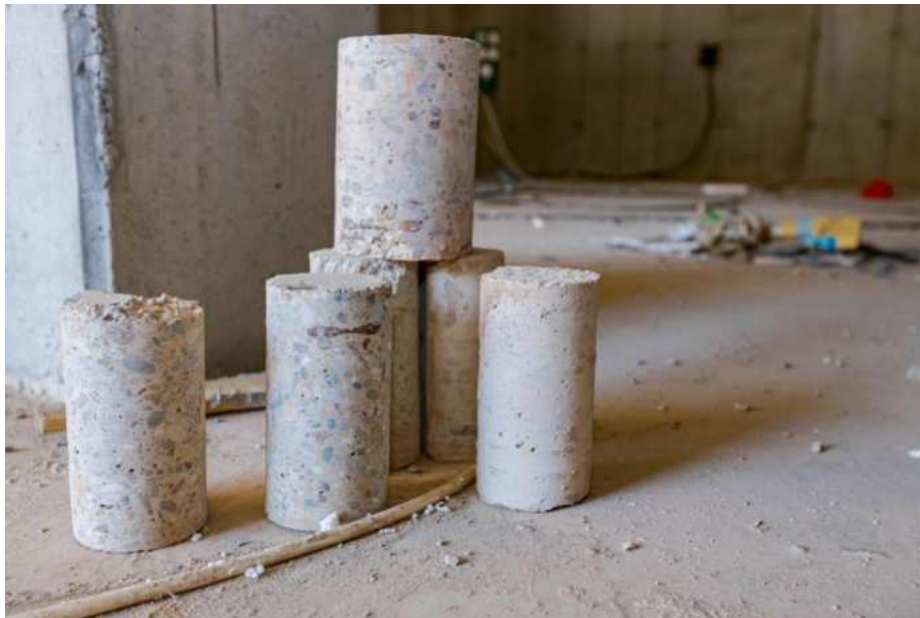
U slučajevima u kojim se uzrok ili ozbiljnost oštećenja ne može odrediti vizualnim ili nerazornim postupkom, morat će se ipak ukloniti dijelovi elemenata za koje se smatra da su kritični. Uzimaju se uzorci tipa jezgra, dijelovi zidova oko prozora ili dijelovi žbuke. Izdvojeni uzorci idu u laboratorij na daljnju analizu. Najčešće se ispituju tlačne ili vlačne čvrstoće materijala, ali provode se i kemijske analize kao i provjera uzorka na nepoželjne sastojke (kao kloride ili sulfite).

**Slika 15.:** Uzimanje uzoraka betona [15]

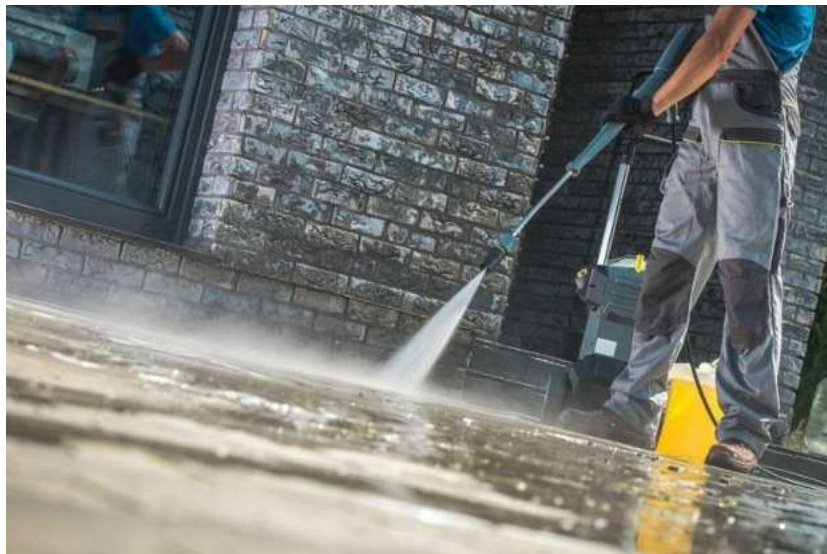
U široj upotrebi je pranje s vodom pod pritiskom posebice kao priprema za hidroizolaciju. Ovisno o količini prljavštine, čisti se pod većim ili manjim tlakom. Bitno je paziti kod rukovanja tlačnim strojevima kako slučajno ne bi došlo do oštećenja površine.

**Slika 16.:** Čišćenje vodom pod pritiskom [16]

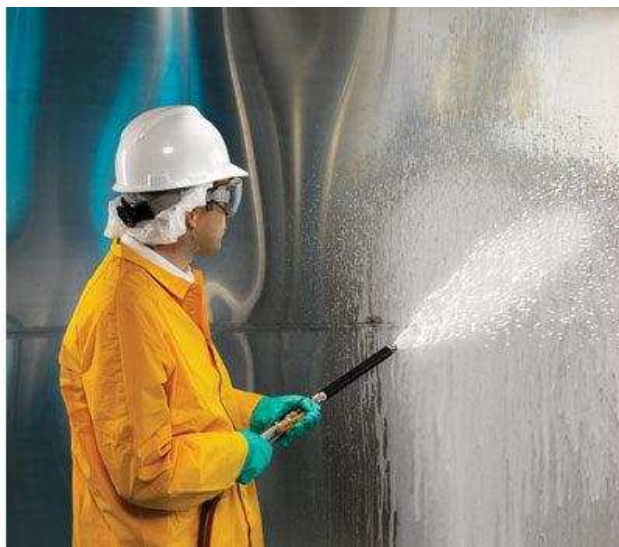
Kemijsko čišćenje koristi se u slučaju da se radi o nekim jačim nečistoćama koje voda ne može ukloniti kao na primjer plijesan ili boju. Kemijske otopine mogu biti kisele, organske ili alkalne. Nakon djelovanja kemikalija, površina se mora temeljito isprati vodom.

**Slika 17.:** Kemijsko čišćenje [17]

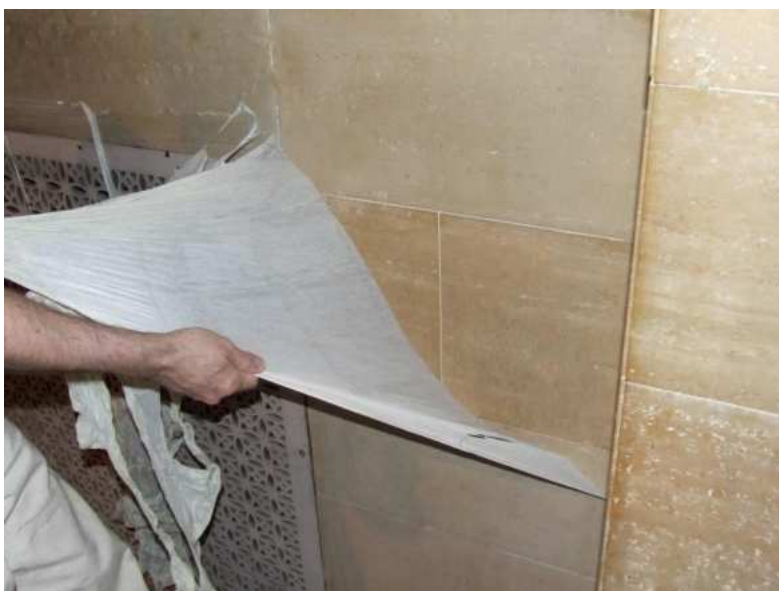
Ovaj postupak sastoji se od polaganja materijala koji će upiti zagađivače i prljavštinu te se nakon nekog vremena uklanja. Metoda je vrlo pogodna za prirodne kamene površine na primjer vapnenac, mramor i sl.

**Slika 18.:** Čišćenje pastom [18]

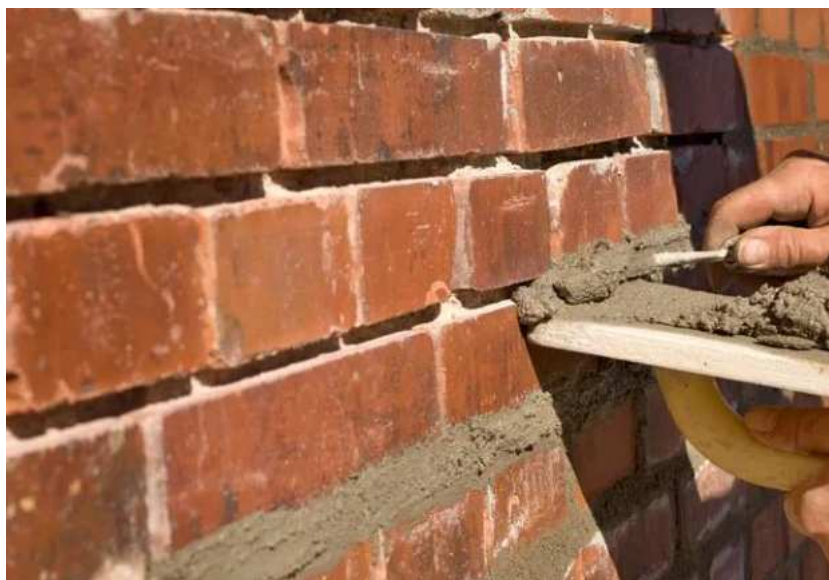
Fugiranje je postupak uklanjanja starog morta iz spojeva i nanošenje novog. Sam proces je radno zahtjevan pa se često razmatraju ostale metode sanacije.

**Slika 19.:** Fugiranje zida [19]

Istrošeni mort uklanja se do minimalne dubine od oko 1 cm te maksimalne do oko 2,50 cm. Skidanje se provodi ili ručno ili posebnim alatima s kojima treba oprezno rukovati. Spojevi se

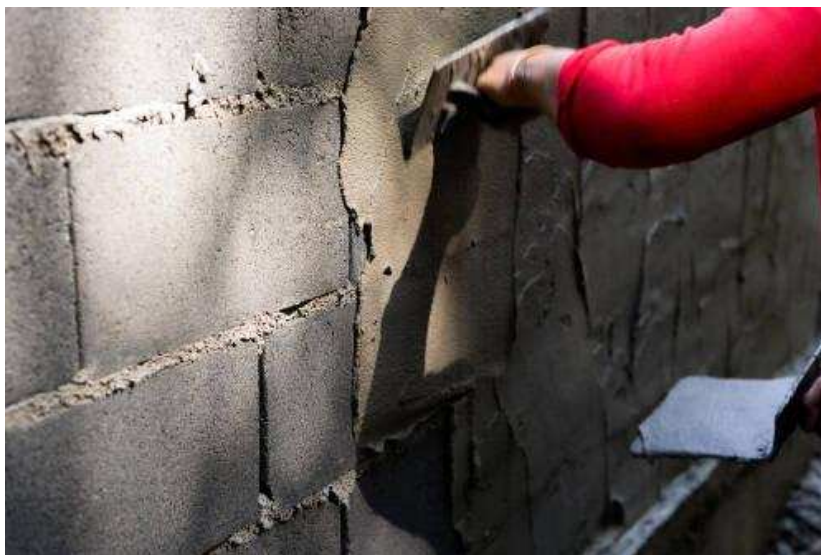
Nakon detaljnog čišćenja zida, predviđeni materijal se utrljava u zid kružnim pokretima čime se ispunjavaju sva oštećenja. Prije nego dođe do stvrdnjavanja, fuga se odstrani obično četkom čime se ostvaruje ujednačena površina.

Slika 20.: Lično fugiranje [20]

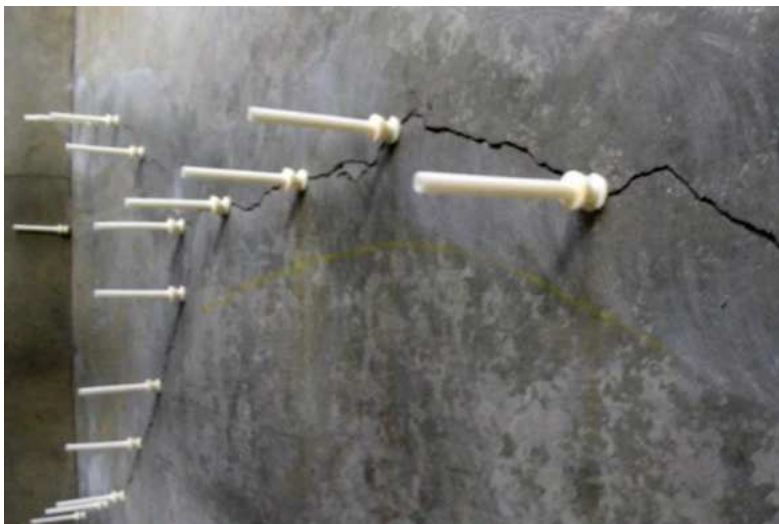
Ako se radi o pukotinama koje su strukturne upotrebljava se epoksidna smola niske viskoznosti koja se ubrizgava u pukotine i time vraća podlogu u prvobitno stanje. Bitno je osigurati dilatacijske uređaje ako se konstrukcija dalje pomiče i pukotine šire.

Proces ubrizgavanja provodi se pritiskanjem smole kroz otvore pukotine, a ako je riječ o većim pukotinama, otvori se buše i koriste se posebni uređaji koji osiguravaju kvalitetnu ispunu pukotine. Injektiranje kreće od najnižih otvora. Ovisno o karakteristikama same pukotine, curenje epoksida mora se spriječiti sa odgovarajućih strana elementa, drugim riječima, mora se pažljivo kontrolirati sveukupni proces ubrizgavanja.

**Slika 21.:** Injektiranje epoksidnom smolom [21]

Kao i kod prethodnih metoda, potrebno je očistiti svaku površinu na koju će se nanositi sredstva. Postoje razni priključci za injektiranje koji se uklanjaju onog trenutka kad se epoksid stvrdne.

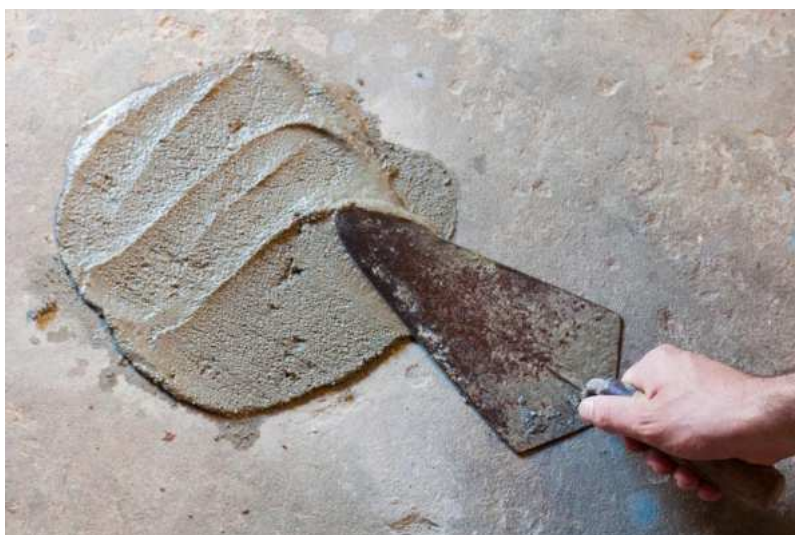
Zakrpe visoke čvrstoće koriste krute i suhe mješavine pa su pogodne za vertikalne elemente. Uspješni su u saniranju oštećenja i puknutih mjesta u betonu.

Slika 22.: Krpanje cementom [22]

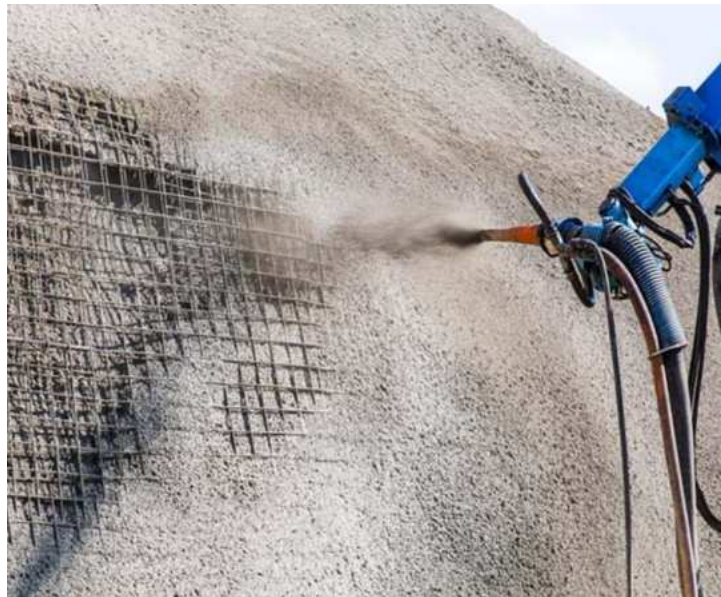
Za velike površine vrlo je učinkovit mlazni beton koji bitno ojačava elemente ili priprema za hidroizolaciju. Nanosi se opremom koja automatski miješa materijale prije pneumatskog špricanja.

Slika 23.: Mlazni beton [23]

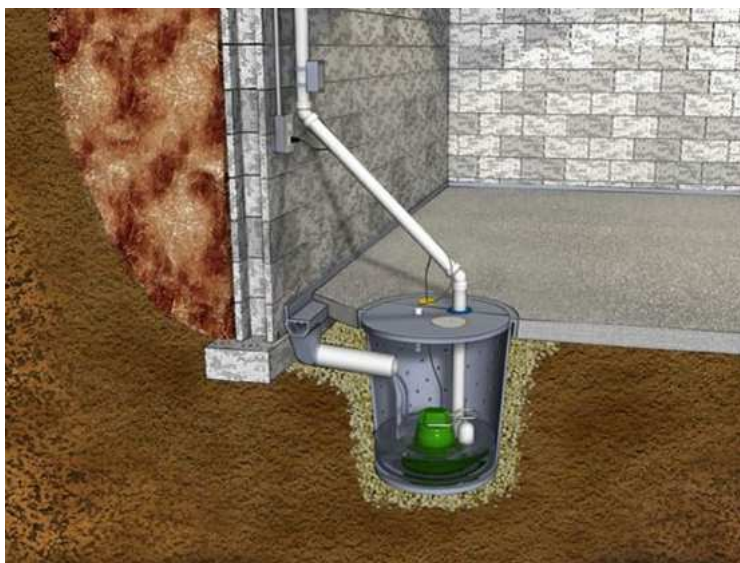
U čestoj upotrebi je i ugradnja pumpe koja odvodi i preusmjerava vodu što dalje od objekta. Takav sustav u kombinaciji sa sanacijom spojeva obično je zadovoljavajuće rješenje.

**Slika 25.:** Pumpa za odvodnju vode [25]

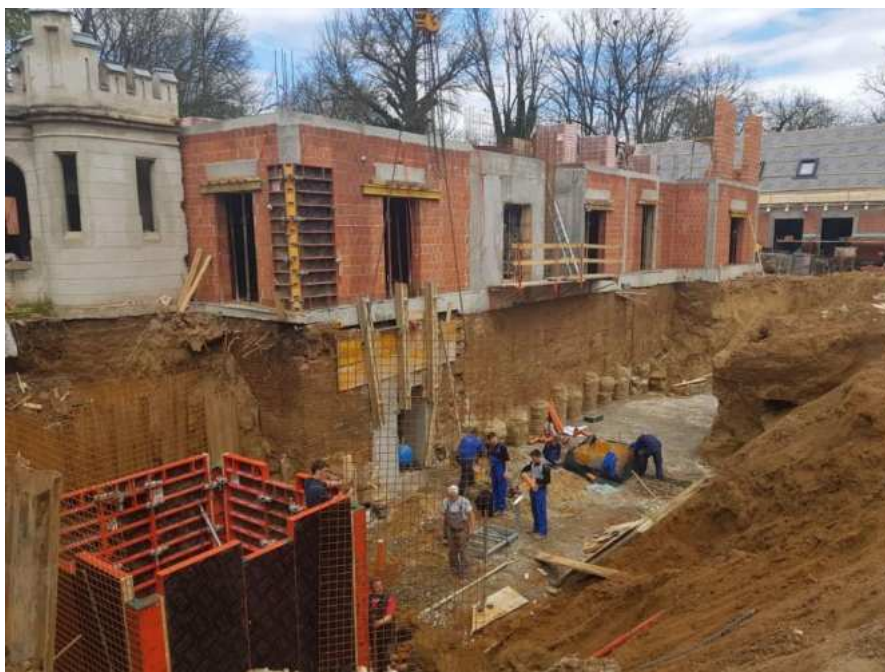
**Slika 27.:** Iskop do temelja [27]

Jedan od problema koji je zahtijevao saniranje bila je upravo nakupljena vlaga u zidovima, a bilo je potrebno i postaviti novi sustav drenaže i hidroizolacije.

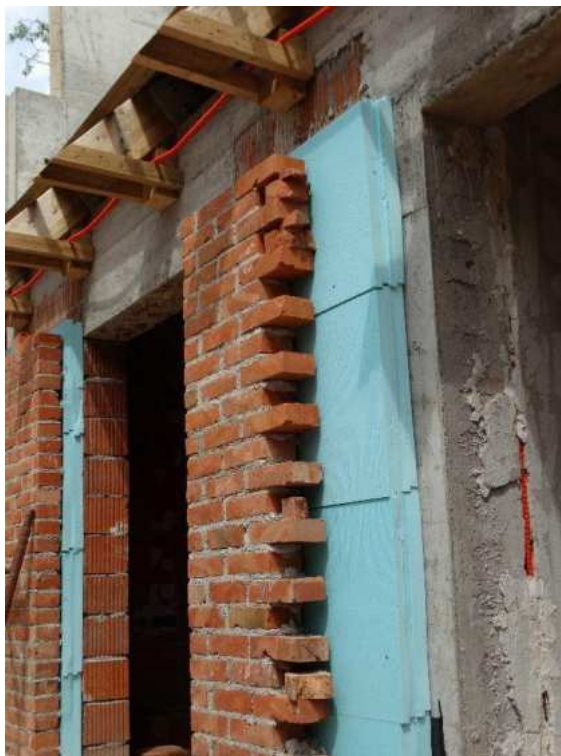
Toplinska izolacija u obliku glatkih ploča koje imaju najmanji faktor apsorpcije vode iskorištena je i u svrhu zaštite hidroizolacije te postavljena unutar „sendvič“ zida. [14]

Slika 28.: „Sendvič zid“ [28]

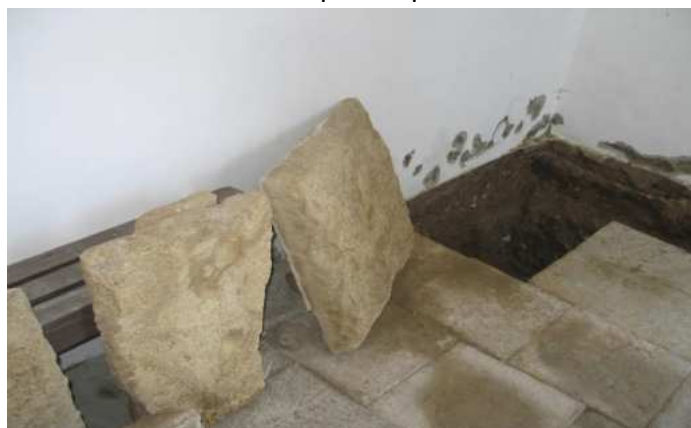
Radovi na sanaciji kapela od vlage su se pokazali nužnima. U donjim dijelovima zidova uklonjena je žbuka kako bi se zidovi mogli pravilno prosušiti. Oko građevine izvedena je vanjska drenaža s kojom je povezana unutrašnja drenažna cijev postavljena pod kutom. Kod saniranja unutrašnjosti oprezno su se skidale kamene podne ploče kako se ne bi oštetile.

Slika 29.: Vлага koja prodire iz poda [29]

Ustanovilo se da je glavni razlog nakupljanja vlage bila žbuka od cementa koja nije omogućivala vlazi da ispari, a kojom su bili obloženi svi zidovi.

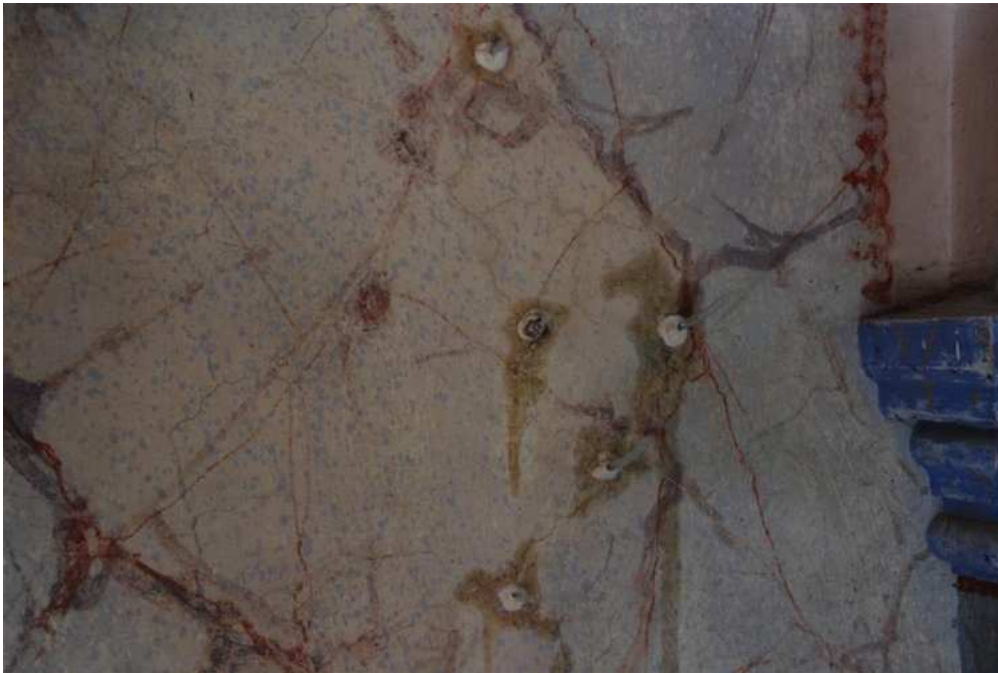
Utjecaj vlage bio je također vidljiv u unutrašnjosti na osliku. Njega se uspješno saniralo skidanjem žbuke te procesom injektiranja oštećenih dijelova. [15]

**Slika 30.:** Injektiranje pukotina [30]

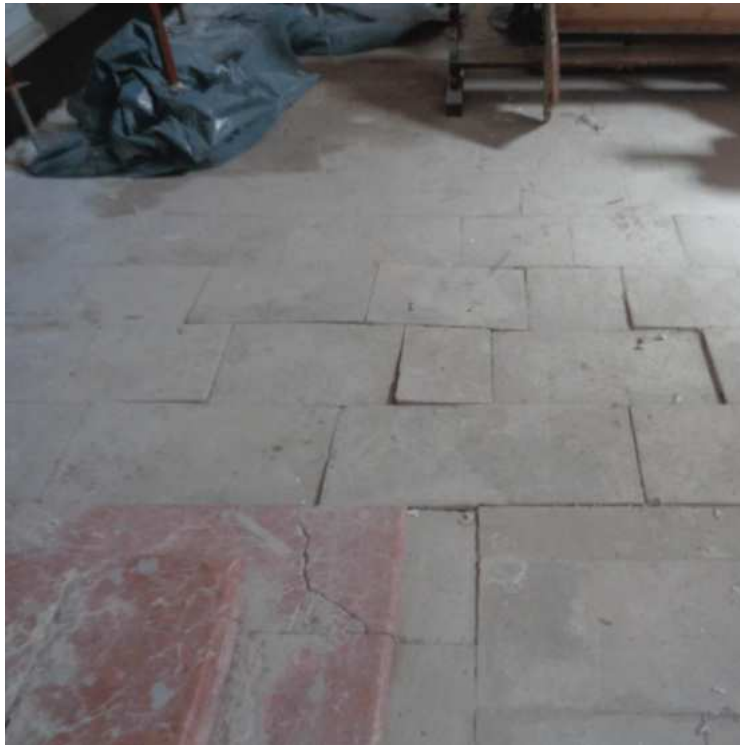
Crkva je zatečena s podignutim podnim pločama i pukotinama, bilo je primjetno kapilarno uzdizanje vlage u konstrukciji kao i po zidovima. Stanje crkve nije bilo idealno. Vlaga je bila sveprisutna i još se više kondenzirala nakupljanjem soli u porama zidova.

**Slika 31.:** Pod crkve prije obnove [31]

Za hidroizolaciju poda, nanescna je polimer – cementna hidroizolacija. [16]
