**EKSPERIMENTALNO DOKAZIVANJE
OTPORNOSTI NA POŽAR REVIZIJSKIH VRATA
NA PROTUPOŽARNOJ PREGRADI**

SPECIJALISTIČKI RAD

Zagreb, prosinac 2022. godina

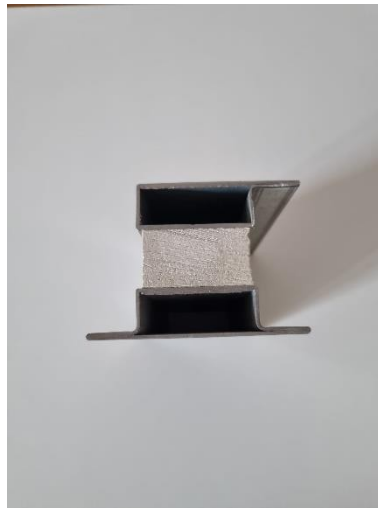
Slika 5. Čelični profil ispunjen kalcij silikatnom pločom

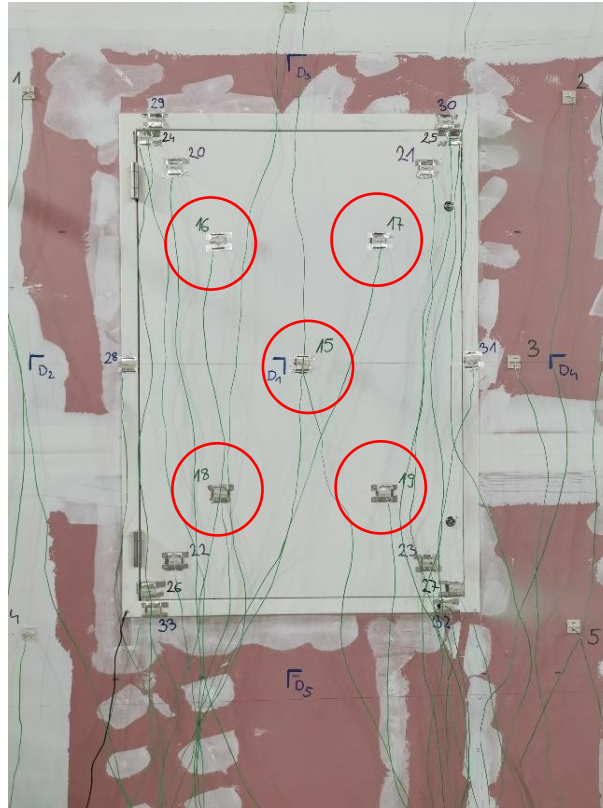
spoja, ukrućenja niti bliže od 100 rubu krila vrata. Na slici 13 prikazane su pozicije mjernih uređaja na revizijskim vratima.

Slika 13. Postava termoparova za mjerenje prosječne temperature na neizloženoj strani uzorka

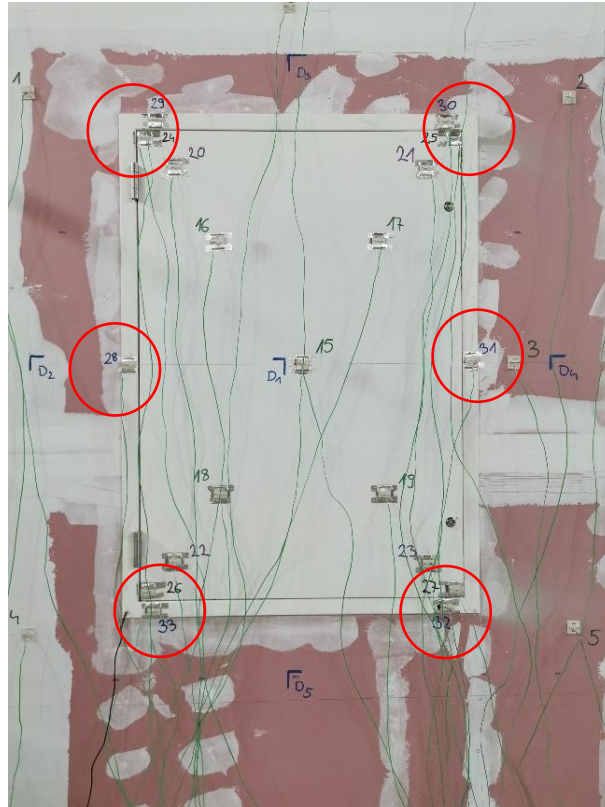
Na slici 14 prikazani su termoparovi za praćenje maksimalne temperature okvira vrata.

Slika 14. Postava termoparova za mjerenje maksimalne temperature okvira vrata na neizloženoj strani uzorka

Termoparovi se postavljaju 100 mm od ruba okvira protupožarnih vrata, a u slučaju dopunskog postupa postavljaju se na 25 mm od ruba.

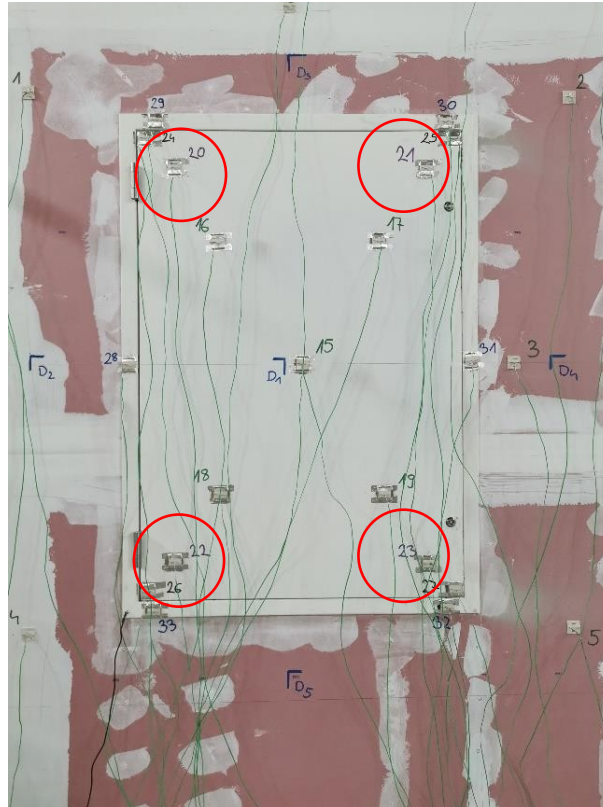
Na slici 15 prikazani su termoparovi za praćenje maksimalne temperature vratnog krila.

Slika 15. Postava termoparova za mjerenje maksimalne temperature vratnog krila na neizloženoj strani uzorka

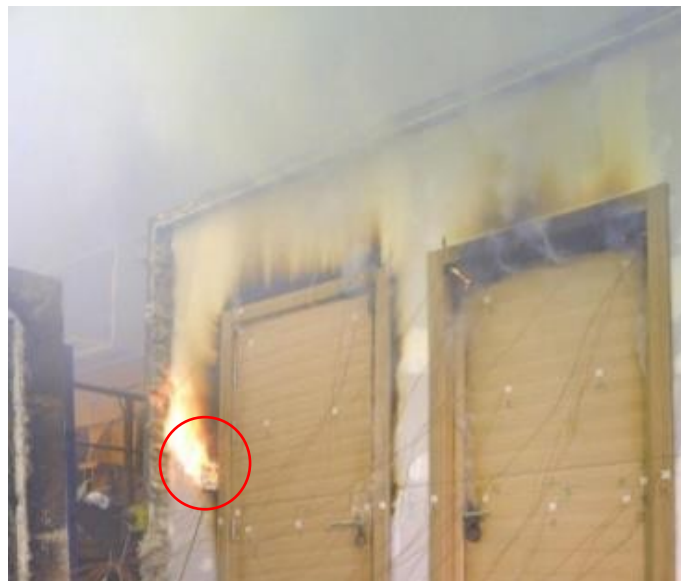
Pamučna vata se koristi postavljanjem iste uz površinu ispitnog uzorka najviše 30 sekundi ili dok ne dođe do paljenja pamučnog jastučića napravljenog od nje.

Pamučna vata prislanja se na sve površine, uključujući područja gdje su prisutni plamen, vrući plinovi, diskontinuitet, pukotina ili zazor.

Slika 18. Kriterij paljenja pamučne vate [19]

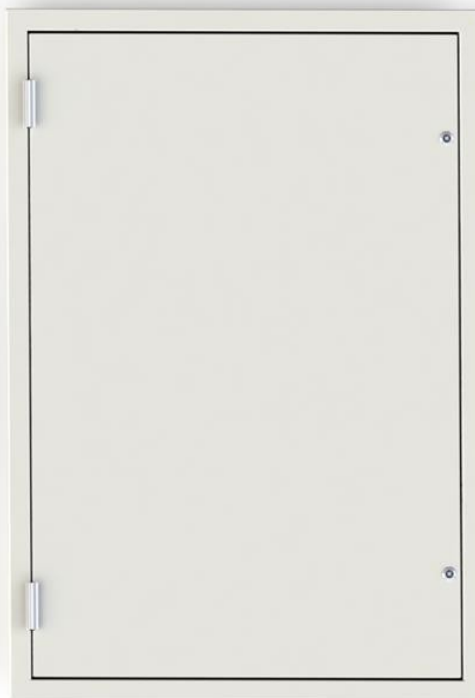
Svijetla dimenzija požarnih revizijskih vrata su 910 x 1310 mm, debljine 55 mm. Pogled na vrata prikazan je na slici 19.

Slika 19. Pogled na ispitni uzorak revizijskih vrata

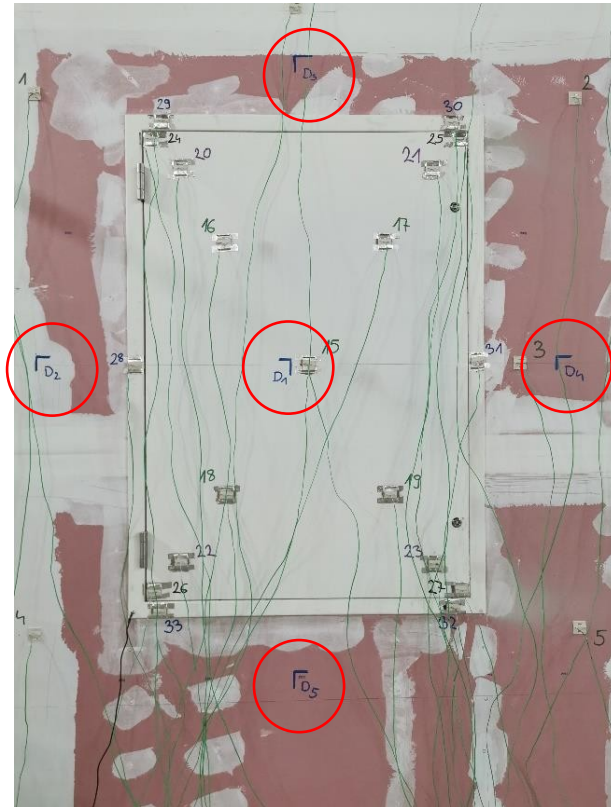
Mjerno mjesto D1 nalazi se na sredini revizijskih vrata, a mjerna mjesta D2, D3, D4 i D5 na sredini četvrtine cijelog uzorka koji uključuju požarna revizijska vrata i pregradu. Prikazano na slici 24.

Slika 24. Pozicije za mjerenje deformacija uzorka

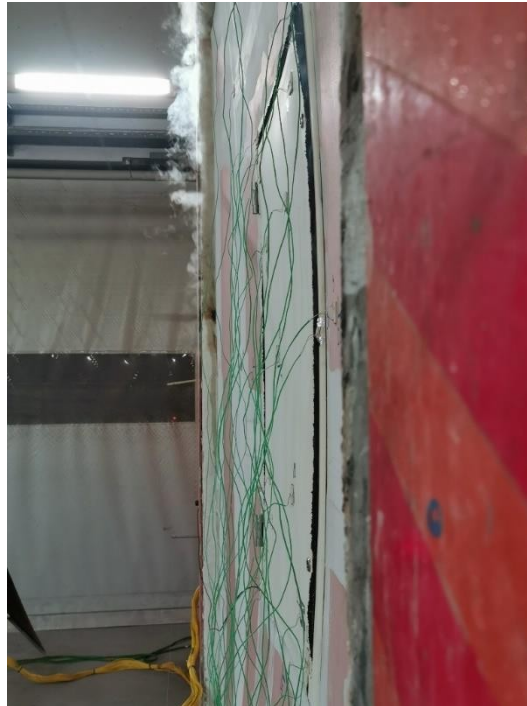
Na slikama 36, 37 i 38 vidljive su deformacije uzorka u 20-oj minuti, izlazak akrilata iz okvira vrata u 44 minuti i tamnjenje okvira u 110 minuti.

Slika 36. Manja deformacija požarnih revizijskih vrata
