Eksperimentalno dokazivanje otpornosti na požar revizijskih vrata na protupožarnoj pregradi

**EKSPERIMENTALNO DOKAZIVANJE
OTPORNOSTI NA POŽAR REVIZIJSKIH VRATA
NA PROTUPOŽARNOJ PREGRADI**

SPECIJALISTIČKI RAD

Zagreb, prosinac 2022. godina

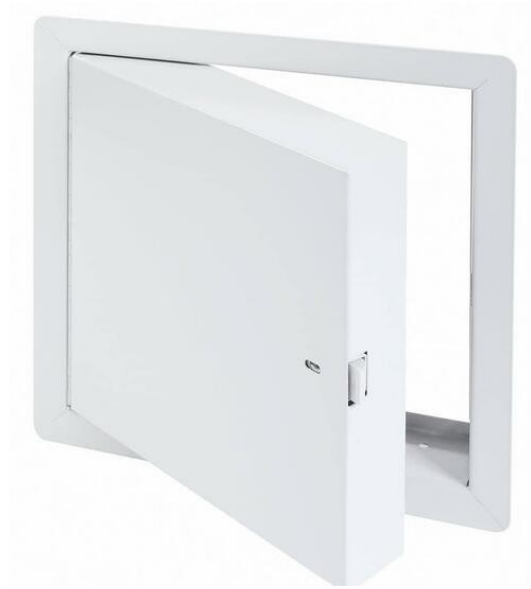
Na Slici 1 prikazana su klasična revizijska zaokretna vrata koja ima većina proizvođača. Mogu se ugraditi na finalno obrađene špalete i nije potrebna naknadna obrada istih .

Slika 1. Primjer klasičnih požarnih zaokretnih revizijskih vrata [3]

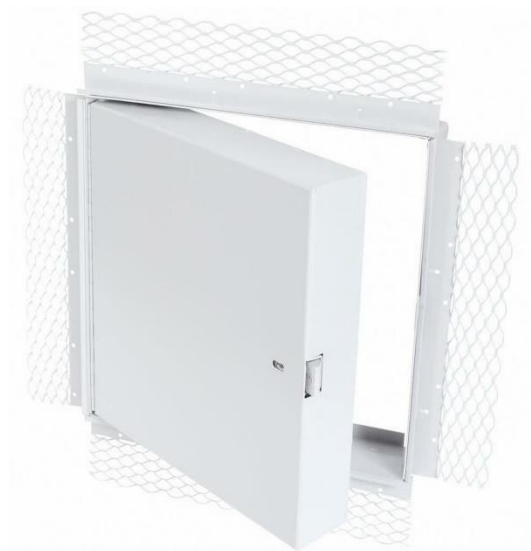
Slika 2. Primjer požarnih revizijskih zaokretnih vrata s mrežicom [4]

Na Slici 2 prikazana su požarna revizijska vrata s mrežicom. Vrata se ugrađuju u građevinski otvor prije obrade špaleta što daje drugačiji finalni izgled.

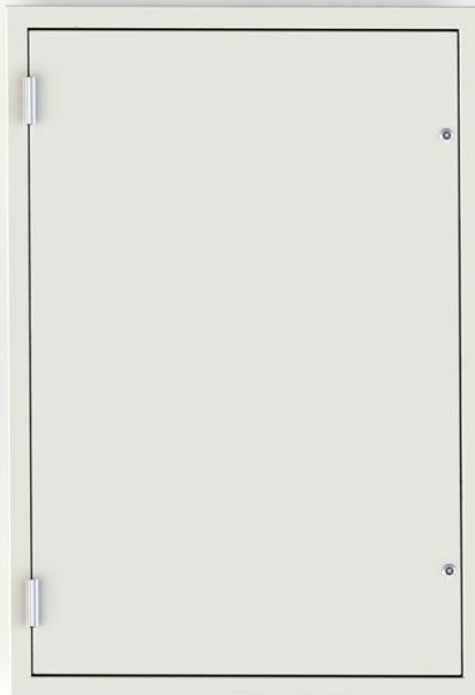
Svijetla dimenzija požarnih revizijskih vrata su 910 x 1310 mm, debljine 55 mm. Pogled na vrata prikazan je na slici 19.

Slika 19. Pogled na ispitni uzorak revizijskih vrata

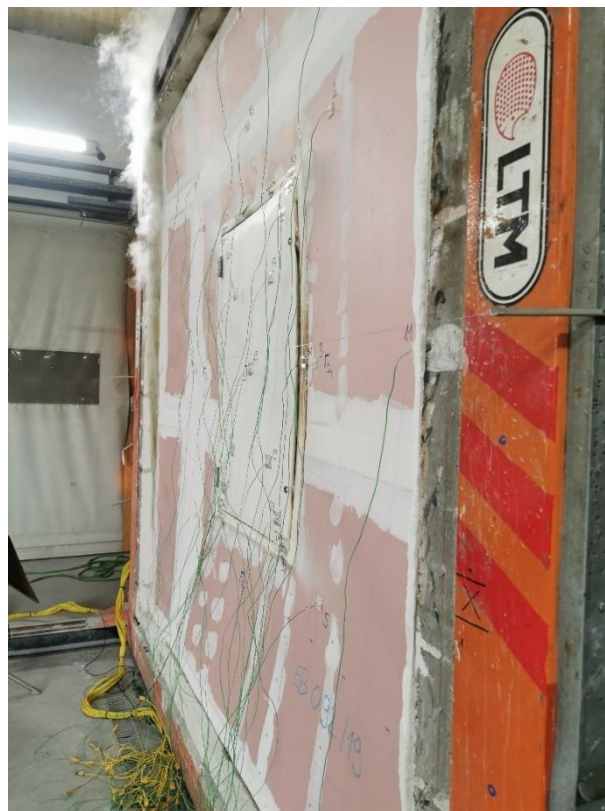
Na slikama 27 i 28 vidljive su deformacije uzorka u 38 minuti i izlazak ekspandirajuće trake u 83 minuti.

Slika 27. Deformacije požarnih revizijskih vrata

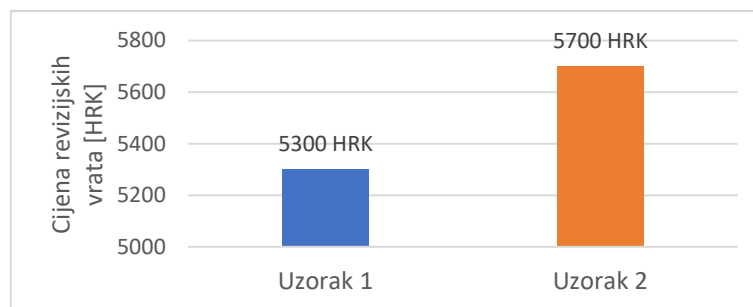
Slika 47. Usporedba cijene požarnih revizijskih vrata
