Eksperimentalno dokazivanje otpornosti na požar revizijskih vrata na protupožarnoj pregradi

**EKSPERIMENTALNO DOKAZIVANJE
OTPORNOSTI NA POŽAR REVIZIJSKIH VRATA
NA PROTUPOŽARNOJ PREGRADI**

SPECIJALISTIČKI RAD

Zagreb, prosinac 2022. godina

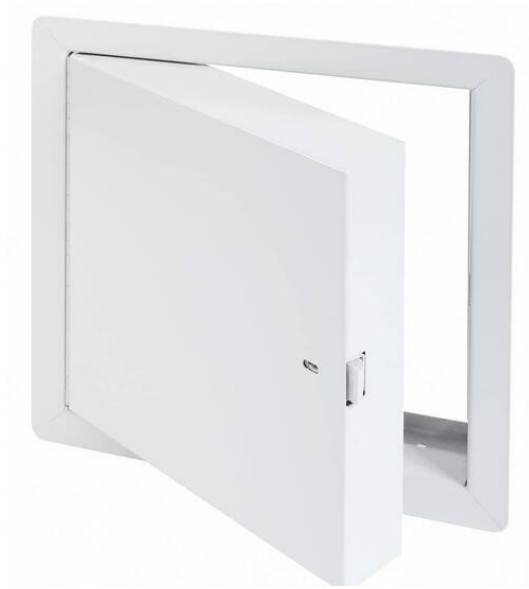
Na Slici 1 prikazana su klasična revizijska zaokretna vrata koja ima većina proizvođača. Mogu se ugraditi na finalno obrađene špalete i nije potrebna naknadna obrada istih .

Slika 1. Primjer klasičnih požarnih zaokretnih revizijskih vrata [3]

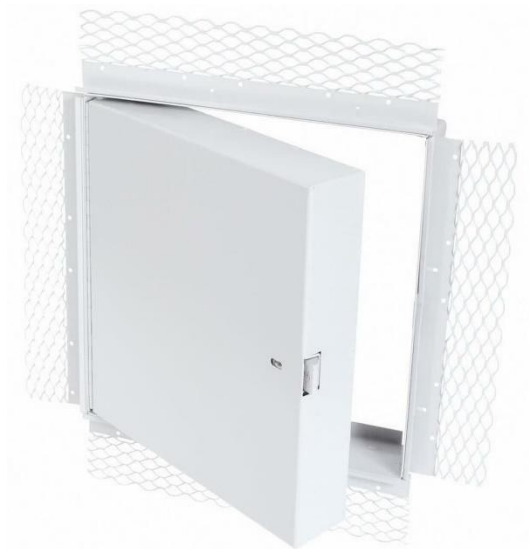
Slika 2. Primjer požarnih revizijskih zaokretnih vrata s mrežicom [4]

Na Slici 2 prikazana su požarna revizijska vrata s mrežicom. Vrata se ugrađuju u građevinski otvor prije obrade špaleta što daje drugačiji finalni izgled.

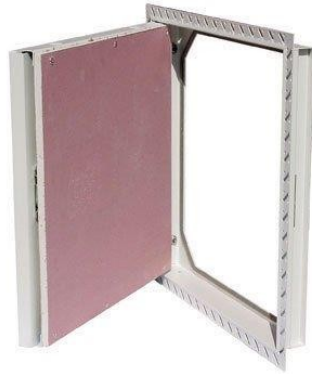
Slika 4. Ispuna vratnog krila GK Pločama [6]

Vratno krilo se popunjava protupožarnom pločom (gips kartonska ploča, kalcij silikatna ploča, cementna ploča i sl.), kamenom vunom i/ili ostalim negorivim izolacijama koje zadovoljavaju traženi razred otpornosti na požar. (Slika 4., Slika 5., Slika 6.).

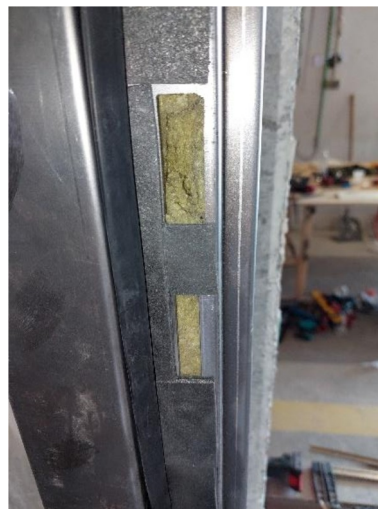
Slika 6. Ispuna dovratnika s kamenom vunom

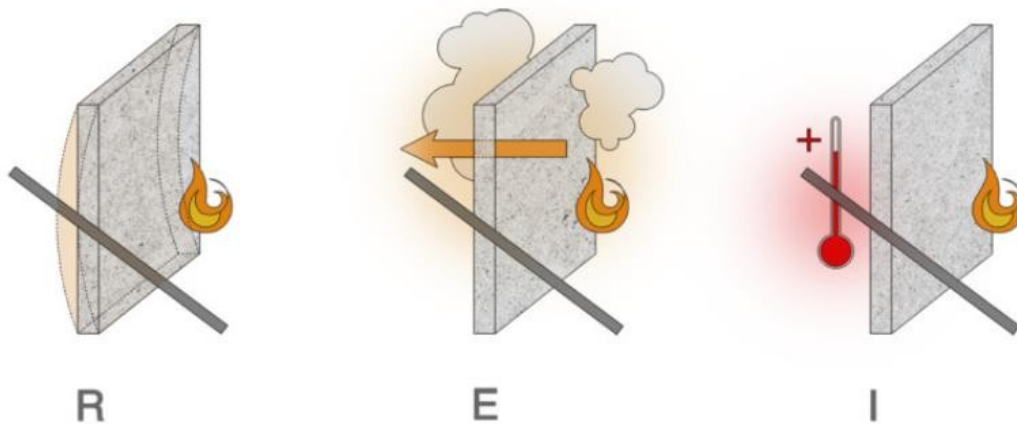
Na Slici 8 slikovito su prikazani zahtjevi otpornosti na požar.

Slika 8. Shema razredbe građevinskih proizvoda [11]

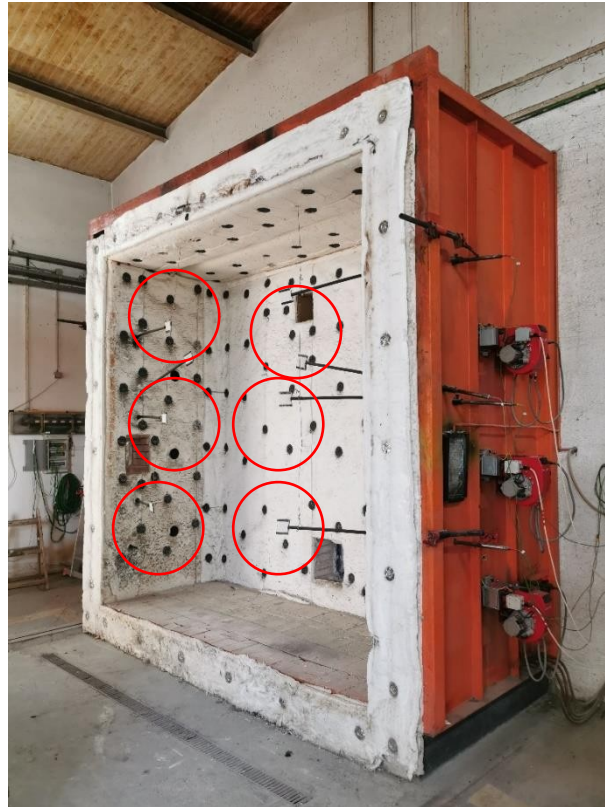
- Termoparovi peći – to su pločasti termoparovi (ima ih 6) koji mjere temperaturu unutar peći. Postavljeni su tako da nisu u kontaktu s plamenom od grijača peći i minimalno su udaljeni 450 mm od bilo kojeg zida, poda ili krova peći. Na slici 11 prikazana je postava uređaja unutar peći.

Slika 11. Postava termoparova za mjerenje temperature peći

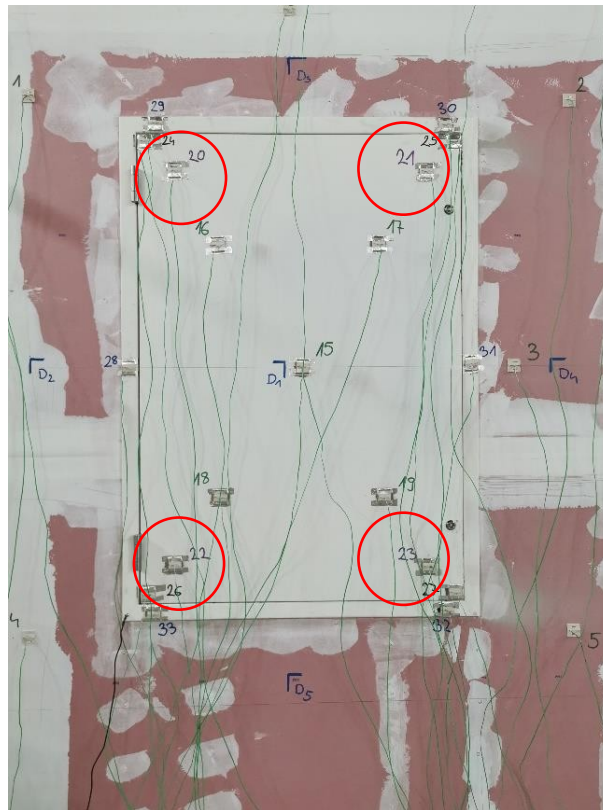
Na slici 15 prikazani su termoparovi za praćenje maksimalne temperature vratnog krila.

Slika 15. Postava termoparova za mjerenje maksimalne temperature vratnog krila na neizloženoj strani uzorka

Termoparovi se postavljaju 100 mm od ruba okvira protupožarnih vrata, a u slučaju dopunskog postupa postavljaju se na 25 mm od ruba.

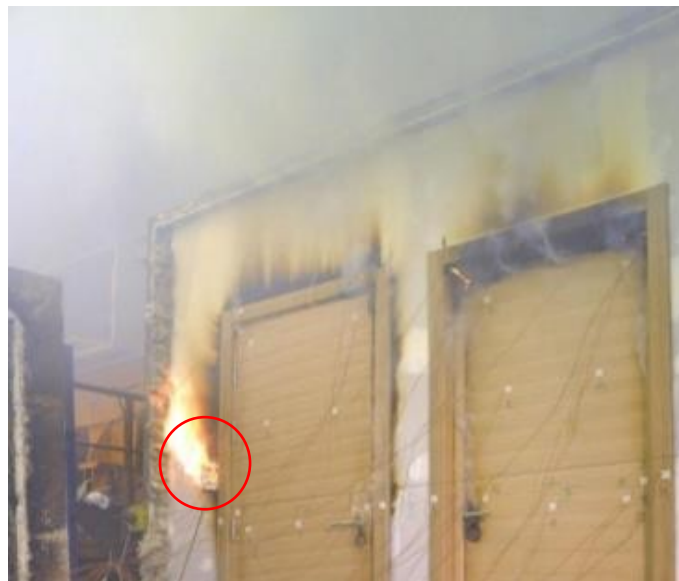
Slika 18. Kriterij paljenja pamučne vate [19]

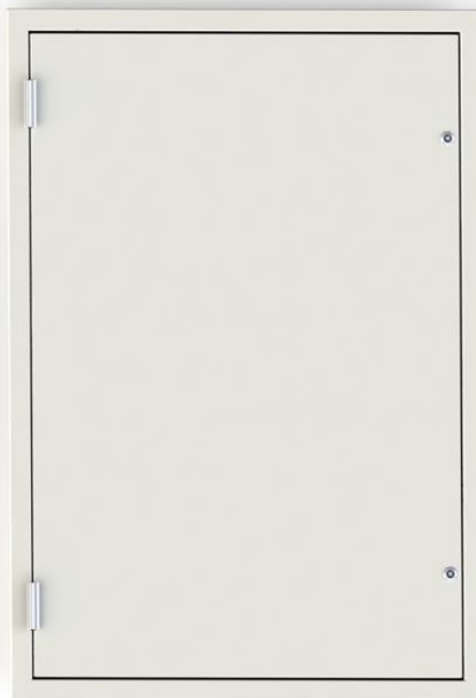
Svijetla dimenzija požarnih revizijskih vrata su 910 x 1310 mm, debljine 55 mm. Pogled na vrata prikazan je na slici 19.

Slika 19. Pogled na ispitni uzorak revizijskih vrata

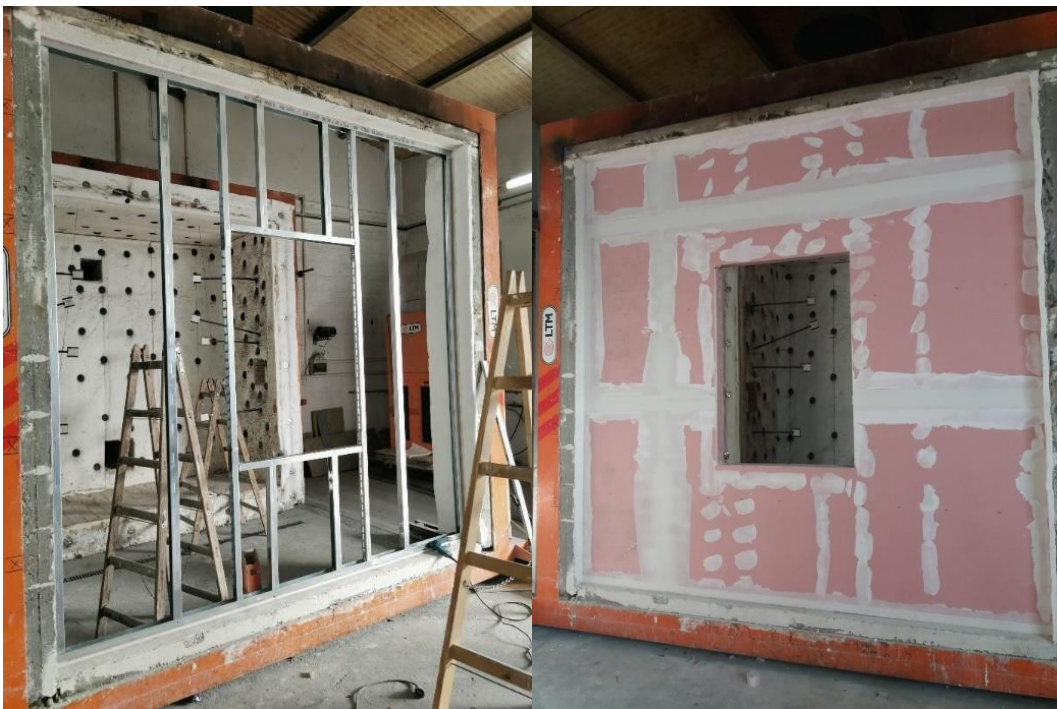
U ispitnu peć dimenzija 3000 x 3000 mm pristupilo se izradi protupožarne pregrade s predviđenim otvorom za ugradnju požarnih revizijskih vrata. Otvor u pregradi je pravokutnog oblika dimenzija 960 x 1354 mm. Oko revizijskih vrata izrađuje se okvir od kombinacije kalcij silikatnih i gips kartonskih ploča. Okvir se postavlja u otvor izrađen u pregradi i pričvršćuje se vijcima (vijci za spajanje gips kartonskih ploča) za profile. Na slici 20 prikazana je ugradnja pregrade.

Slika 20. Ugradnja protupožarne pregrade

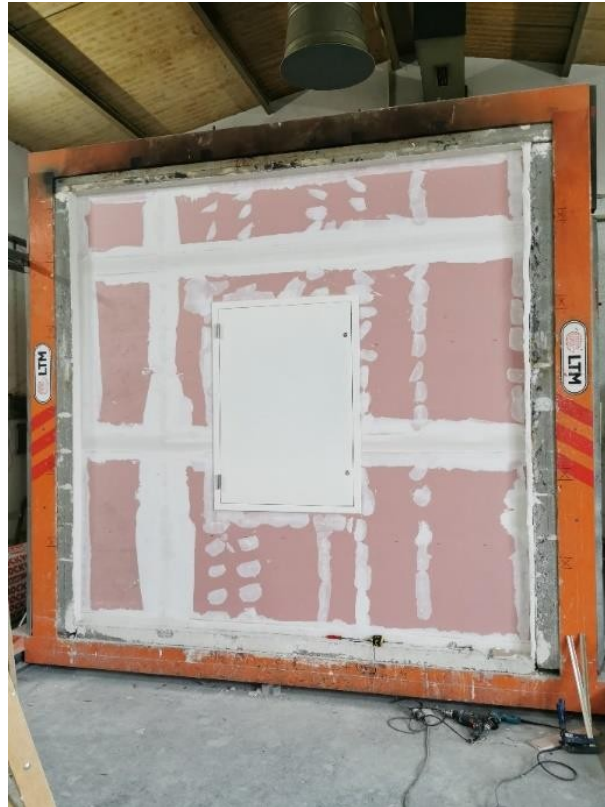
Nakon postave okvira pristupilo se ugradnji požarnih revizijskih vrata koja su u laboratorij došla predgotovljena. Na Slici 21 je prikazan ispitni uzorak spreman za ispitivanje.

Slika 21. Ispitni uzorak spreman za ispitivanje

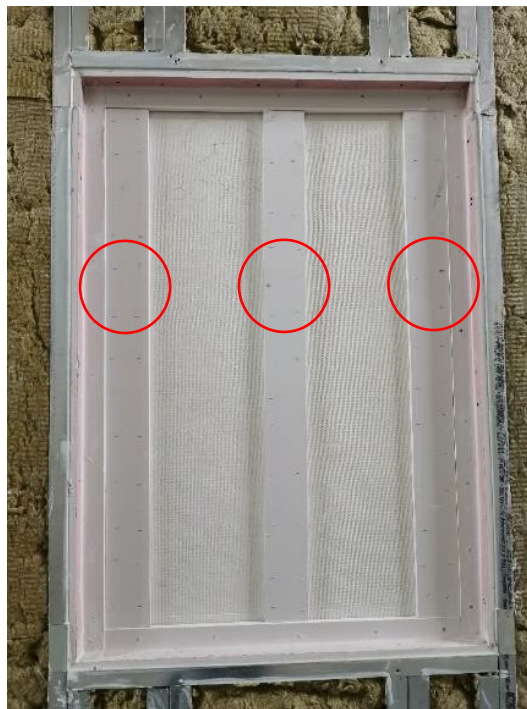
Ekspandirajuća traka pod utjecajem temperature povećava svoj obujam i tako zabrtvi sav prostor koji se nalazi između okvira i vrata. Spoj vrata i okvira izveden je uz pomoć dva ravna panta koji su pričvršćeni vijcima na nosače panta. Nosači panta su zavareni na vrata i okvir vrata, a njihova točna pozicija usklađena je prilikom zavarivanja. Držanje vrata u zatvorenom položaju osigurano je pomoću dvije bravice zbog velike dimenzije vrata. Prostor između zida i okvira popunjen je brtvilom na bazi polimerne emulzije koja na temperaturama preko 125 °C tvori sloj koji sprječava prodor dima i vatre.

Slika 22. Pogled na stražnju stranu ispitnog uzorka (uzorak 1)

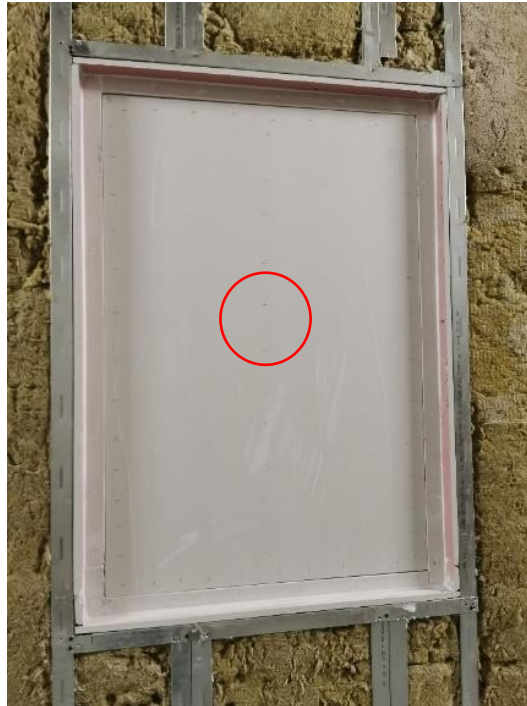
Sastoji se od istih dijelova kao ispitni uzorak 1 osim krila požarnih revizijskih vrata. Na uzorku 1 se kao dodatno ojačanje postavljaju 3 trake od protupožarnih ploča $d = 15 \text{ mm}$, dok se na uzorku 2 postavlja ploča preko cijelog vratnog krila kao što je prikazano na slici 23. Eksperimentalni rezultati pokazali su razlike tijekom ispitivanja jednog i drugog uzorka te razloge otkazivanja istih.

Slika 23. Pogled na stražnju stranu ispitnog uzorka (uzorak 2)

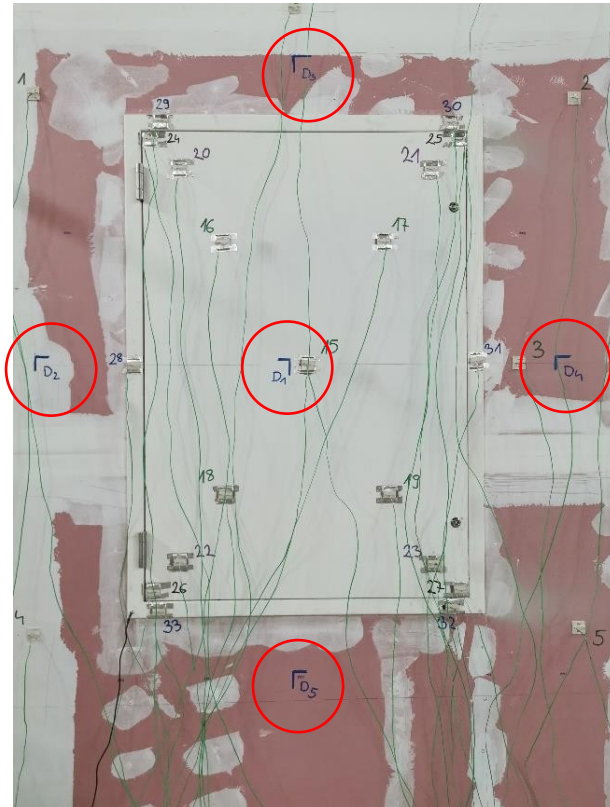
Mjerno mjesto D1 nalazi se na sredini revizijskih vrata, a mjerna mjesta D2, D3, D4 i D5 na sredini četvrtine cijelog uzorka koji uključuju požarna revizijska vrata i pregradu. Prikazano na slici 24.

Slika 24. Pozicije za mjerenje deformacija uzorka

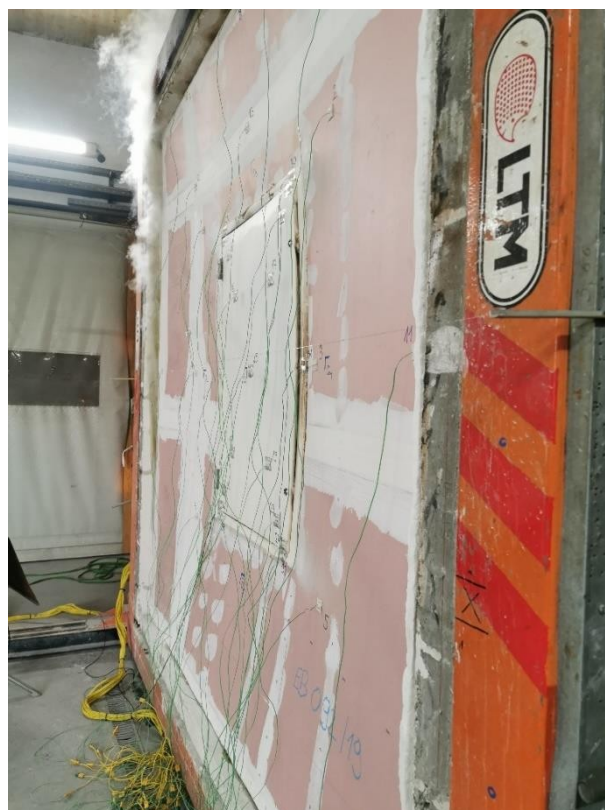
Na slikama 27 i 28 vidljive su deformacije uzorka u 38 minuti i izlazak ekspandirajuće trake u 83 minuti.

Slika 27. Deformacije požarnih revizijskih vrata

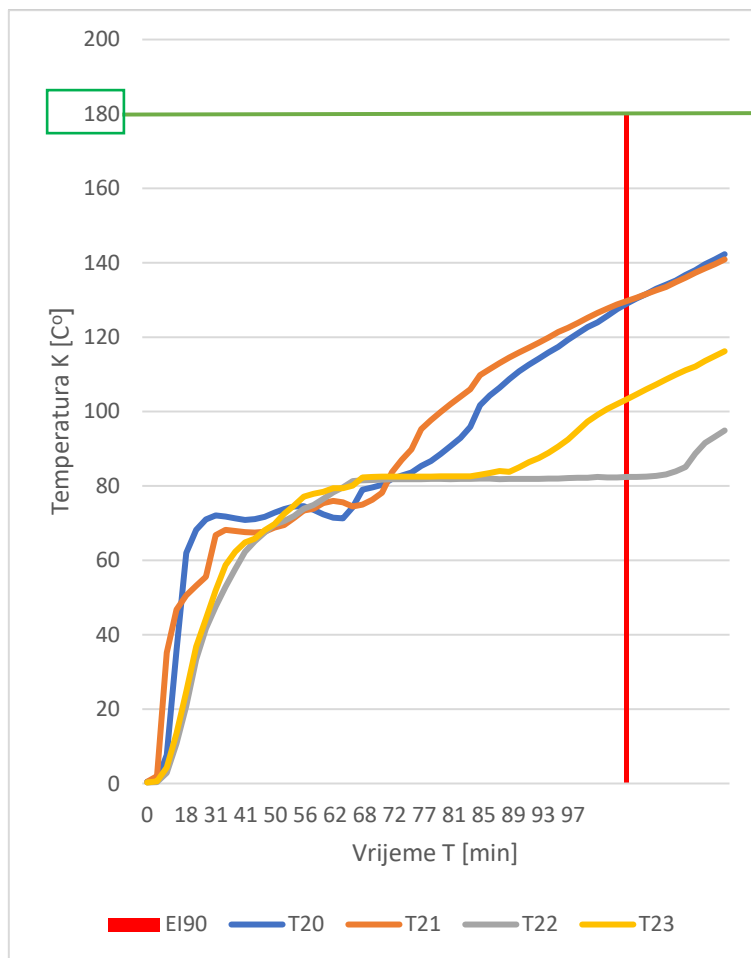
*Slika 30. Porast maksimalne temperature na neizloženoj strani revizijskih vrata
(uzorak 1)*

Na slici 30 prikazani su rezultati porasta maksimalne temperature na neizloženoj strani. Maksimalna temperatura nakon 90 minuta nije prekoračena. Zbog pukotine traka i degradacije materijala došlo je do neusklađenog ponašanja termoparova T22 i T23. Ako je materijal pukao brže će doći do otpuštanja vlage iz materijala, kao što je prikazano na slici 31.

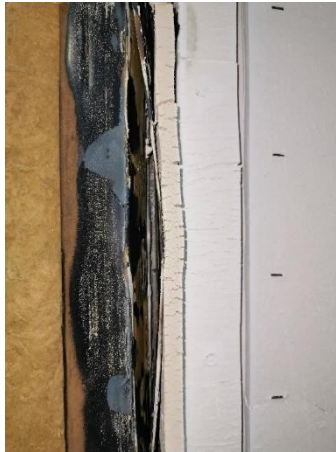
Slika 31. Pukotine na trakama

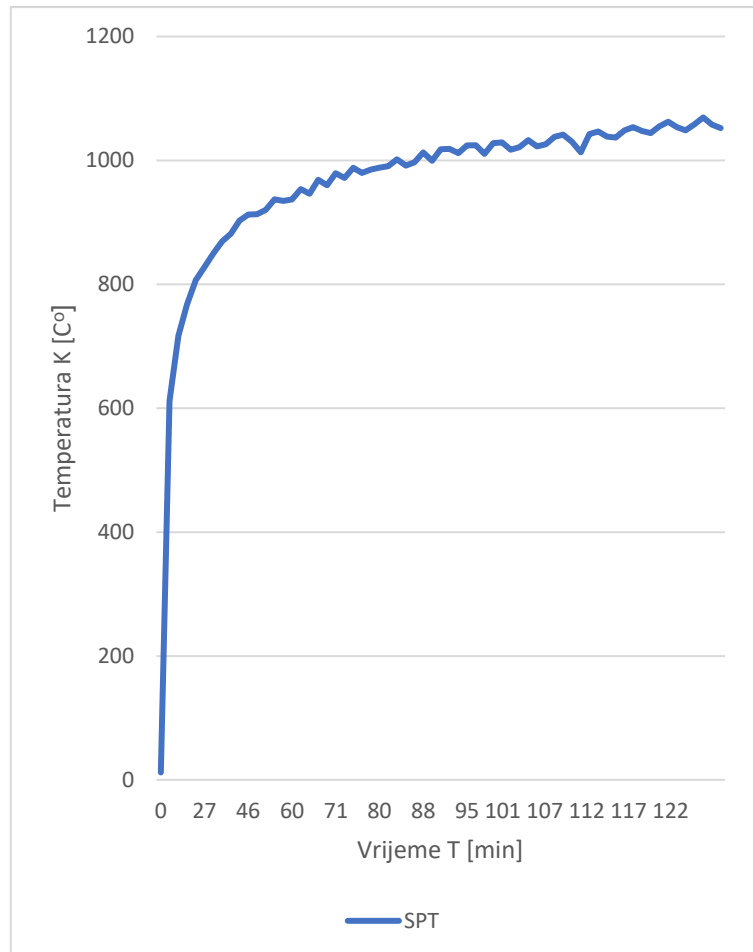
Na slici 34 prikazan je dijagram srednje postignute temperature unutar peći

Slika 34. Dijagram srednje postignute temperature unutar peći (uzorak 2) tijekom ispitivanja

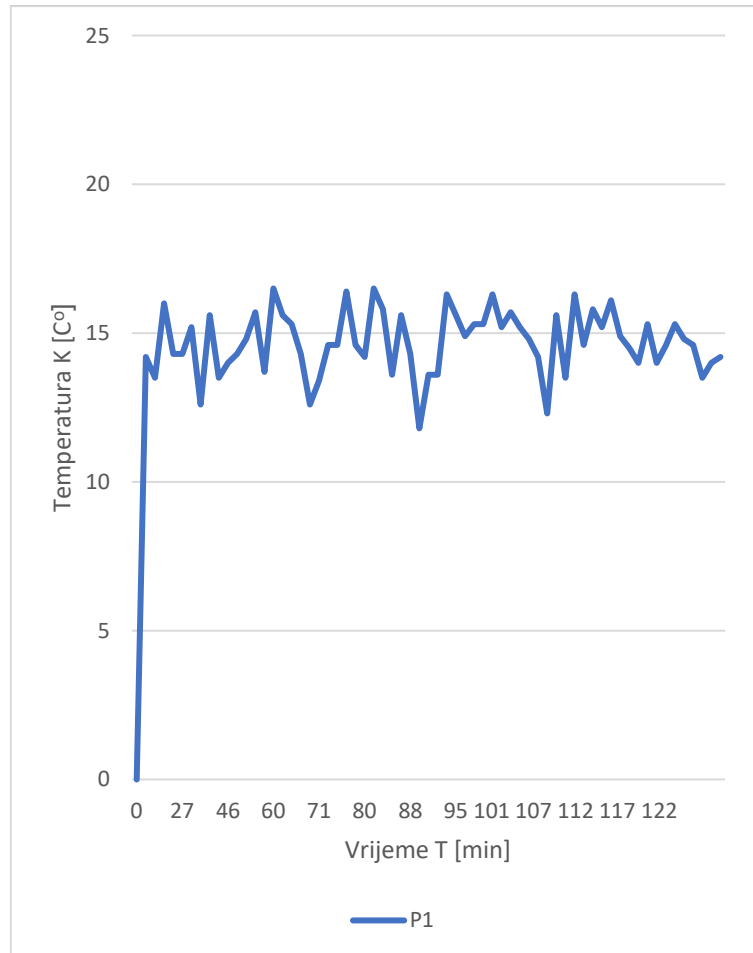
Na slici 35 prikazan je dijagram tlaka u peći.

Slika 35. Dijagram tlaka u peći (uzorak 2) tijekom ispitivanja

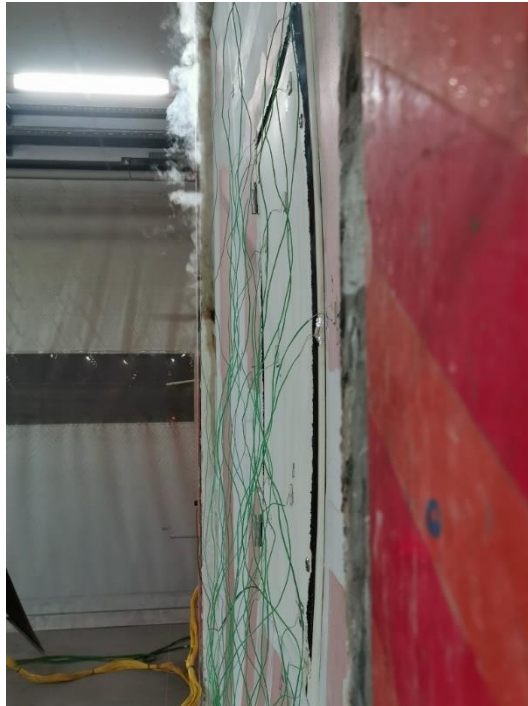
Na slikama 36, 37 i 38 vidljive su deformacije uzorka u 20-oj minuti, izlazak akrilata iz okvira vrata u 44 minuti i tamnjenje okvira u 110 minuti.

Slika 36. Manja deformacija požarnih revizijskih vrata

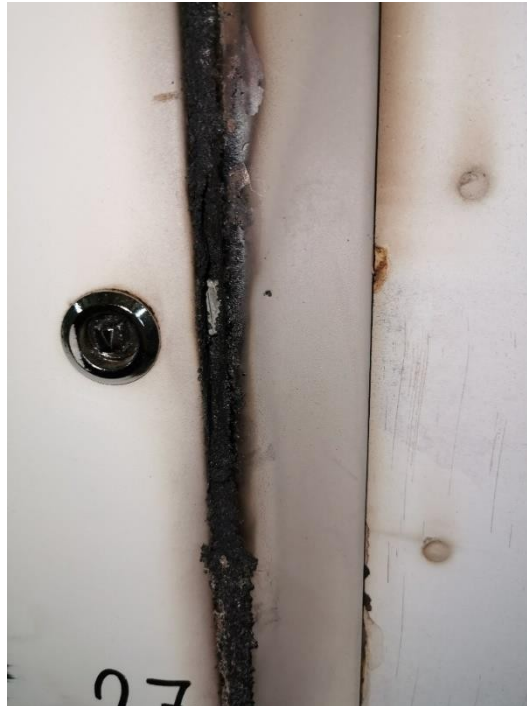
Slika 38. Tamni okvir požarnih revizijskih vrata

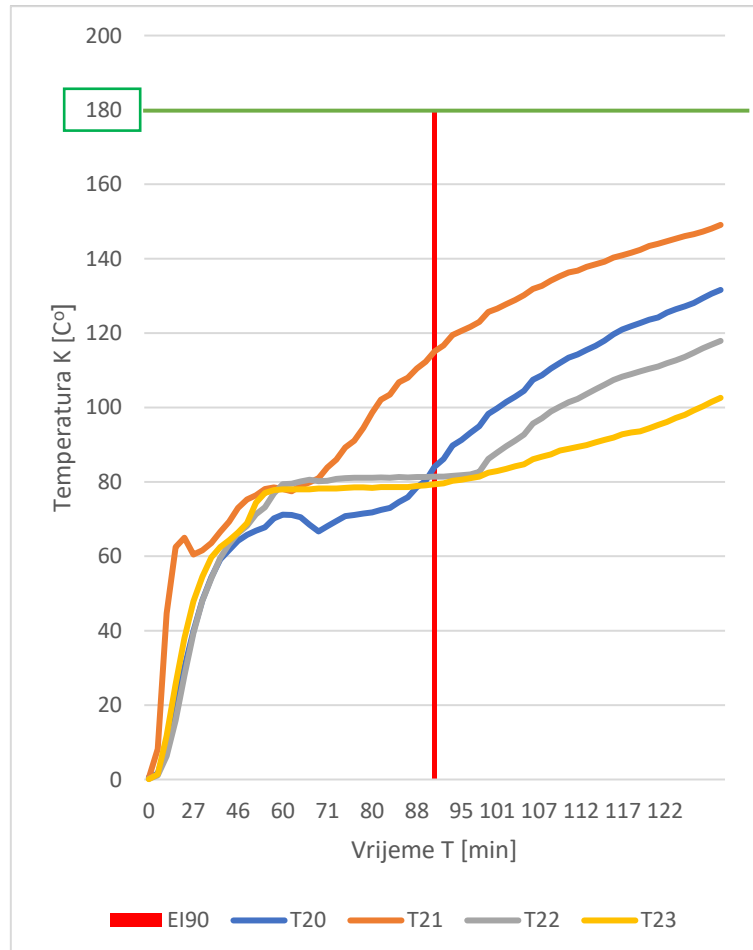
Slika 40. Porast maksimalne temperature na neizloženoj strani revizijskih vrata (uzorak 2)

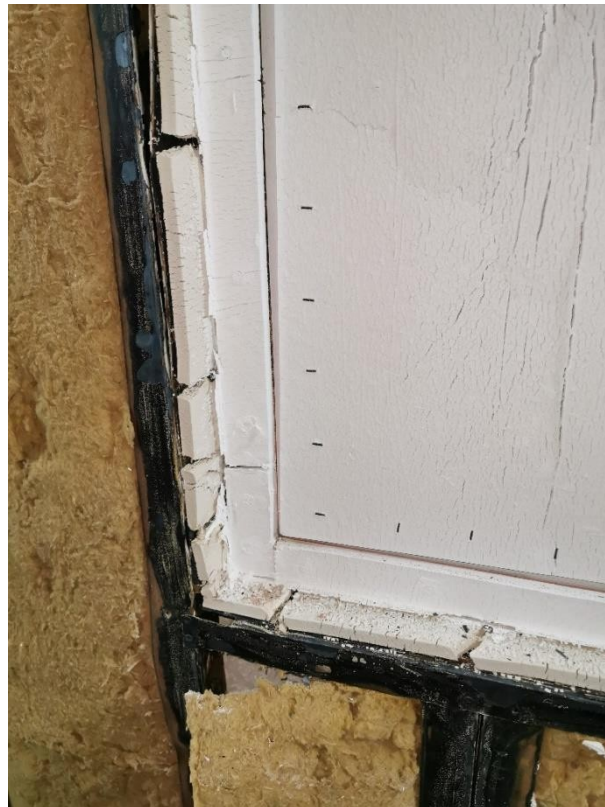
barijeru vratnog krila do izloženosti požarnom opterećenju. U 32. minuti na uzorku 1 dolazi do prelaska kristalno zarobljene vlage u tekuće i/ili plinovito stanje te traje do nekih 100 C° (cca 67 minuta). Kad sva voda ispari, kreće progrijavanje materijala. Dolazi do gubljenja veziva u materijalu što dovodi do pada kriterija izolativnosti u 86. minuti. Uzorak 2 zbog kontinuiranog presjeka 2 materijala u vratnom krilu ima kontrolirano ponašanje sve do 127. minute kada je ispitivanje i prekinuto. Na uzorku 2 nakon 32 minute također dolazi do otpuštanja vlage samo u puno manjem intenzitetu. Razlog tome je što prva ploča ($d = 40 \text{ mm}$) tek naknadno biva izložena direktnom požaru što se može vidjeti u 107. minuti kada su krivulja uzorka 1 i 2 paralelne. Slika 43 pokazuje izgled materijala nakon ispitivanja.

Slika 43. Izgled materijala nakon ispitivanja otpornosti na požar
